桃花坞片区 W-03 地块  
土壤污染状况初步调查报告  
(备案稿)

浙江大卫环境规划设计有限公司  
二〇二六年 八月

项目名称：桃花坞片区 W-03 地块土壤污染状况初步调查报告

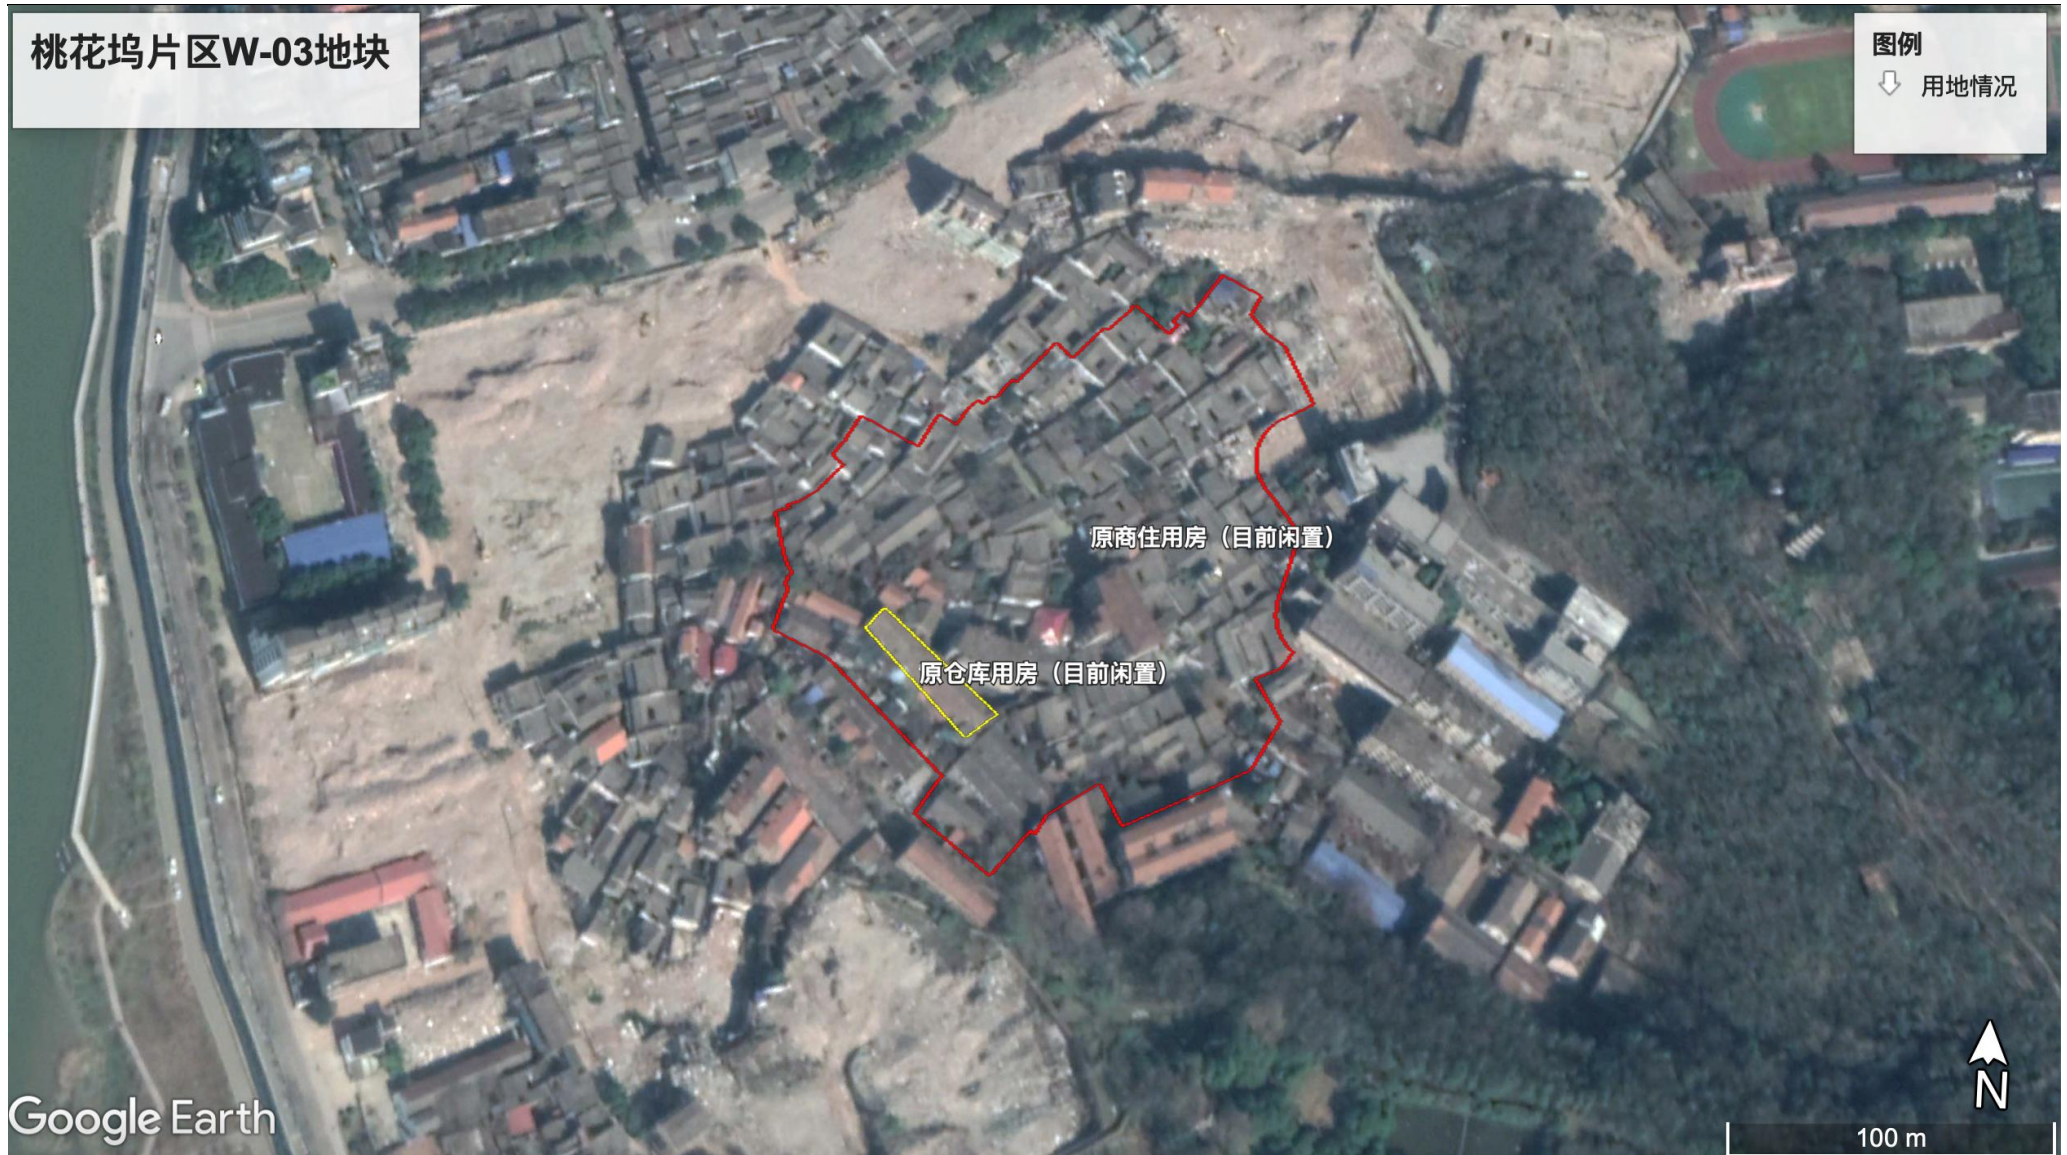
图 3-5 地块内用地现状情况图

2026 年 6 月 15 日由我公司工作人员进行现场勘查、人员访谈及资料收集，现场勘察期间，地块内为荒废的商住用房、仓库和道路，现场无刺激性气味，无外来土壤和固废堆积的情况，地块内现状见下图，现状照片见下表。
