永康经济开发区 A-02-04 地块地块一
第一阶段土壤污染状况调查报告
(备案稿)

杭州一达环保技术咨询服务有限公司
二〇二四年 九月

项目名称：永康经济开发区 A-02-04 地块地块一第一阶段土壤污染状况调查报告

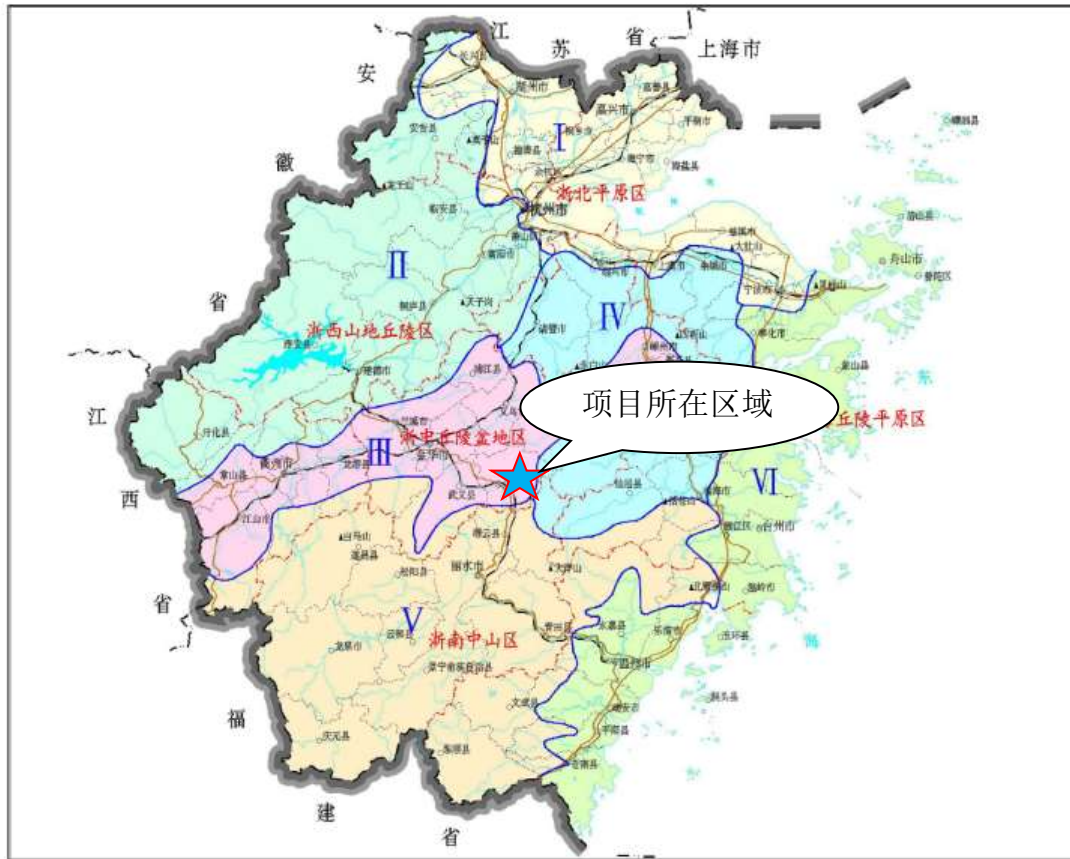
图 3-2 浙江省地形地貌分布图

永康市地处浙中丘陵，北部和东部多山，整个地势以西北部及东南部较高，逐步内侧倾斜，成台阶形地貌，形成以东北—西南走向的走廊式盆地。全市最高处为永康南部与缙云、磐安的分水岭—黄寮尖山，海拔 936.15m（黄海高程）；最低处为永康江流出市境处，海拔 72m（黄海高程）。该区域地基稳定性较好，未见活断裂，属非抗震区，地基承载力 $30\text{t}/\text{m}^2$ 上。永康市境内的地貌形态主要为低山、丘陵、平原三种。低山占全境面积的约 17%，与磐安交界处海拔 930m 的黄寮尖为永康最高峰。丘陵占约 44.3%，主要成因分为构造-剥蚀地貌和火山-剥蚀地貌两种。平原主要分布于永康江水系的两岸，为永康地势最低的一级，占全境面积的约 38.7%，以永康江流出境处最低，海拔 72m。

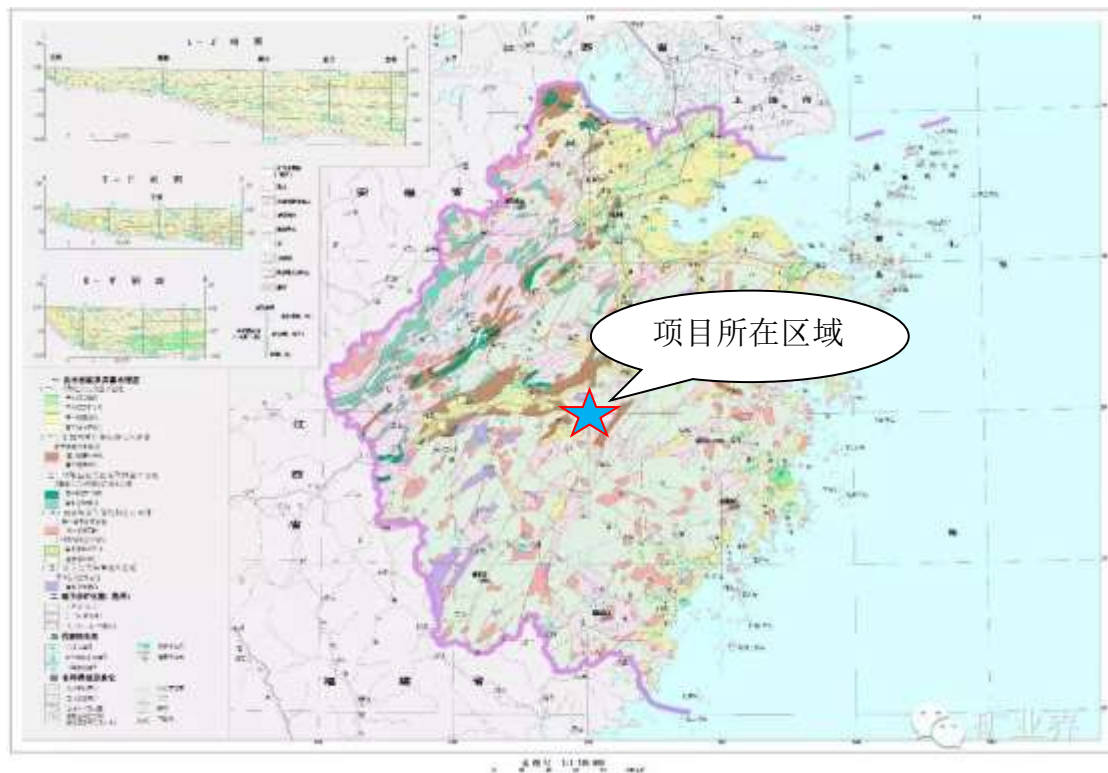
图 3-4 浙江省水文地质图

根据浙江省区域地貌特征和水文地质条件,浙江省水文地质可划分为 6 区和 21 亚区,包括浙北平原孔隙水区,浙西北中低山丘陵岩溶水、裂隙水区,浙东低山丘盆地孔隙水、裂隙水区,浙中丘陵盆地孔隙水、裂隙水区,浙东南中低山丘陵盆地裂隙水区,浙东南丘陵平原孔隙水、裂隙水区。

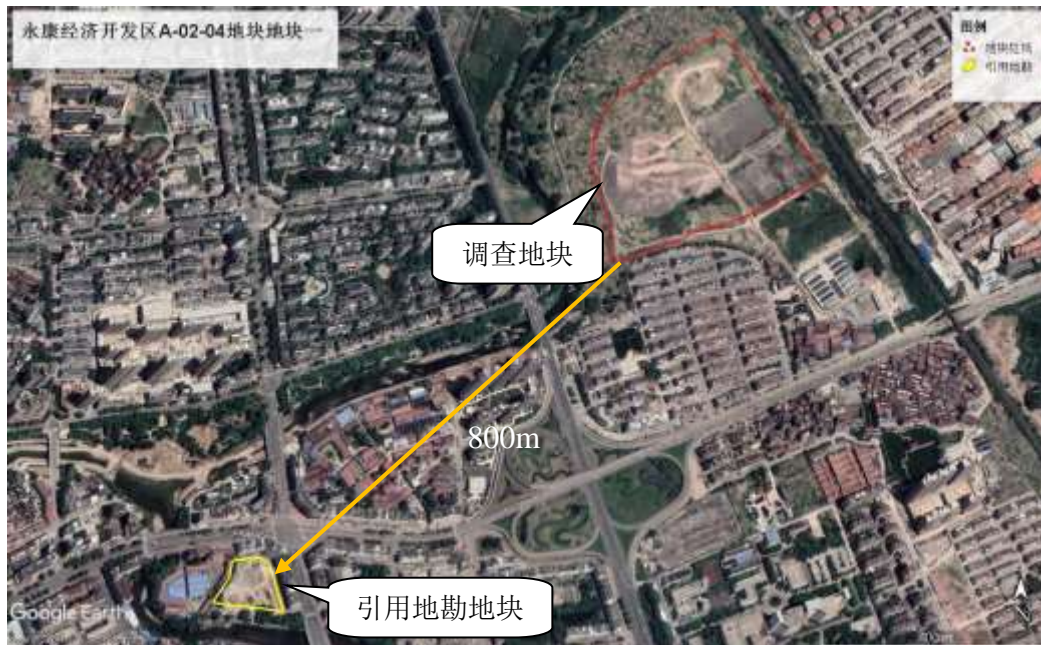
图 3-9 调查地块和地勘地块相对位置图

根据第一阶段调查，由于地块较近区域未收集到地勘，因此本次调查地勘资料引用西南侧 800m 处《永康市东城街道英阁老年颐养院岩土工程勘察报告》（2019 年 12 月，中煤浙江勘测涉及有限公司）（位于地块西南侧 800m）。地勘所在位置与本次调查地块间不存在河流、山丘等。

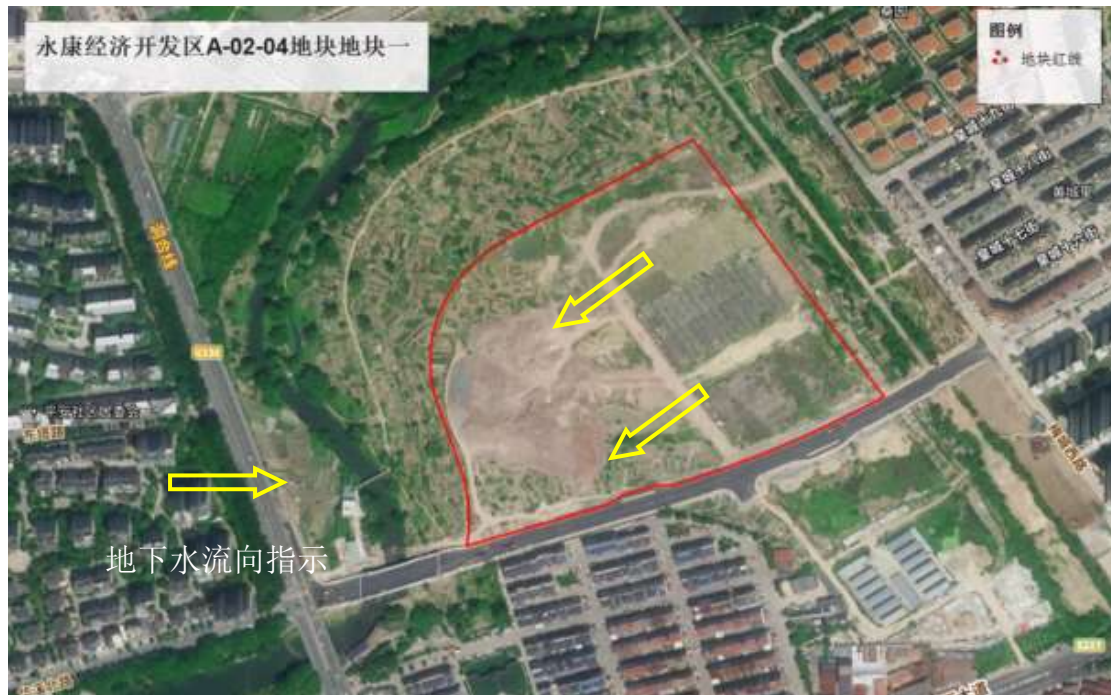
图 3-12 地块所在区域地下水流向图

勘察期间场地内测得地下水初见水位:2.20~2.80m, 稳定水位 2.40~3.10m(相应于黄海高程:83.04~83.83m)。地块地下水分为第四系孔隙潜水和基岩风化裂隙水, 第四系孔隙潜水主要赋存于第②层圆砾层, 渗透性好, 为强透水土层, 是地下水贮存和径流的良好空间和良好通道, 是本场地地下水的主要含水层, 含水量较丰富。基岩裂隙潜水赋存于基岩风化裂隙中, 含水性与裂隙的发育程度密切相关, 一般渗透性较差, 为弱透土层。本场地内, 圆砾层直接覆盖于基岩之上, 因此, 第四系孔隙潜水与基岩裂隙潜水水力联系密切, 相互连通。地下水补给来源主要为大气降水、地表水及地下水侧向补给, 地下水排泄以径流为主。随着季节的变化, 水位有一定的升降, 变化幅度在 1.50~2.00m。勘察期间场地周围未发现明显污染源。根据区域水文地质资料和场地水文地质条件, 判定场地内地下水及地基土对砼具微腐蚀性, 对钢筋混凝土结构中的钢筋具微腐蚀性。

根据现场勘察结合项目地块所在区域地形地势及周边地表水初步判断地块地下水流向为东北向西南方向。

5、根据地勘资料，该区域地下水流向大致为东北向西南方向，地下水流向上游 200 米范围内为居民用地和农用地，不涉及工业生产用地，因此周边地块污染迁移造成的影响较小。

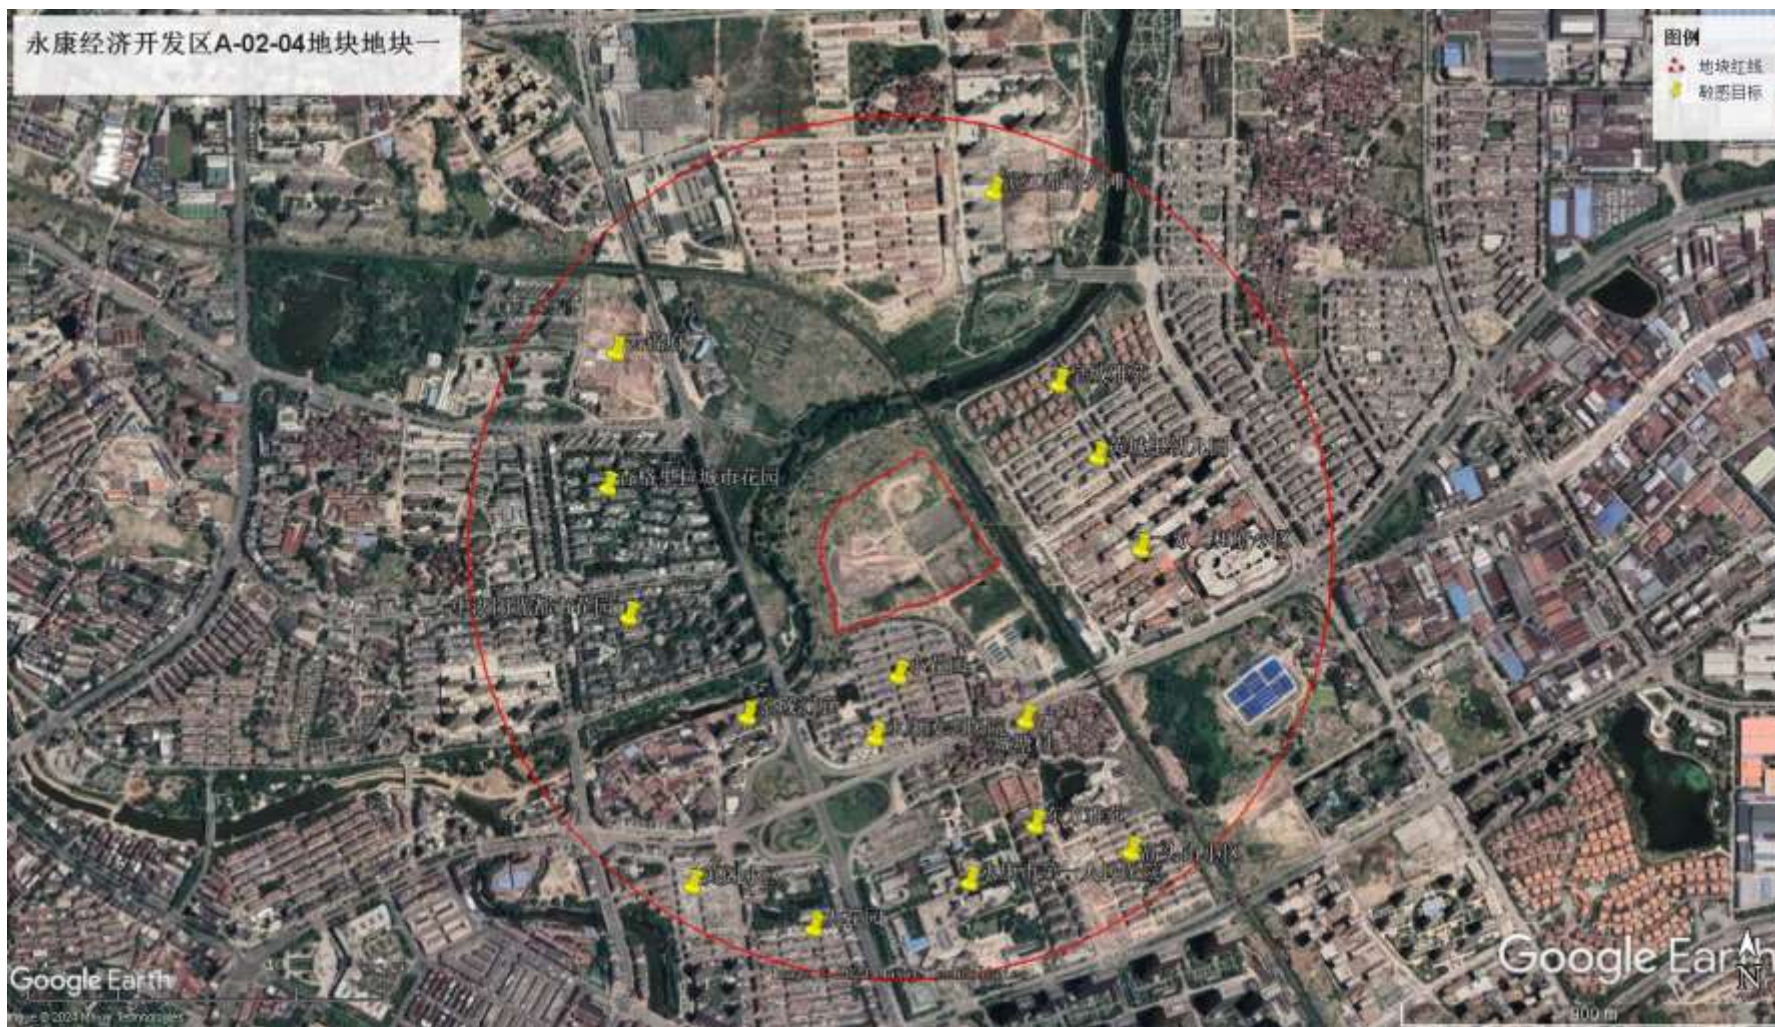
图 3-13 永康经济开发区 A-02-04 地块地块一周边敏感点情况

本次调查对地块周边 1km 区域进行现场勘查。周边 1km 范围内涉及敏感点包括居民区、学校、幼儿园、医院等，无饮用水源保护区。地块附近居民区敏感点包括北侧滨江都市外滩（最近距离 427 米）、东北侧皇城雅苑（最近距离 112 米）、东侧一方上和府小区（最近距离 128 米）、东南侧金地壹号（最近距离 560 米）、东南侧高山头小区（最近距离 650 米）、南侧东方雅苑（最近距离 522 米）、南侧城塘村（最近距离 330 米）、南侧小花园（最近距离 11 米）、西南侧大花园（最近距离 673 米）、西南侧英阁小区（最近距离 559 米）、西南侧金域澜庭（最近距离 225 米）、西侧中浙阳光都市花园（最近距离 178 米）、西侧香格里拉城市花园（最近距离 229 米）、西北侧云锦府（最近距离 434 米）；学校敏感点为东侧黄城里幼儿园（最近距离 286 米）；医院敏感点为南侧永康凌志医院（最近距离 280 米）、南侧永康市第一人民医院（最近距离 530 米）。主要环境敏感目标见表 3-7 和图 3-13。

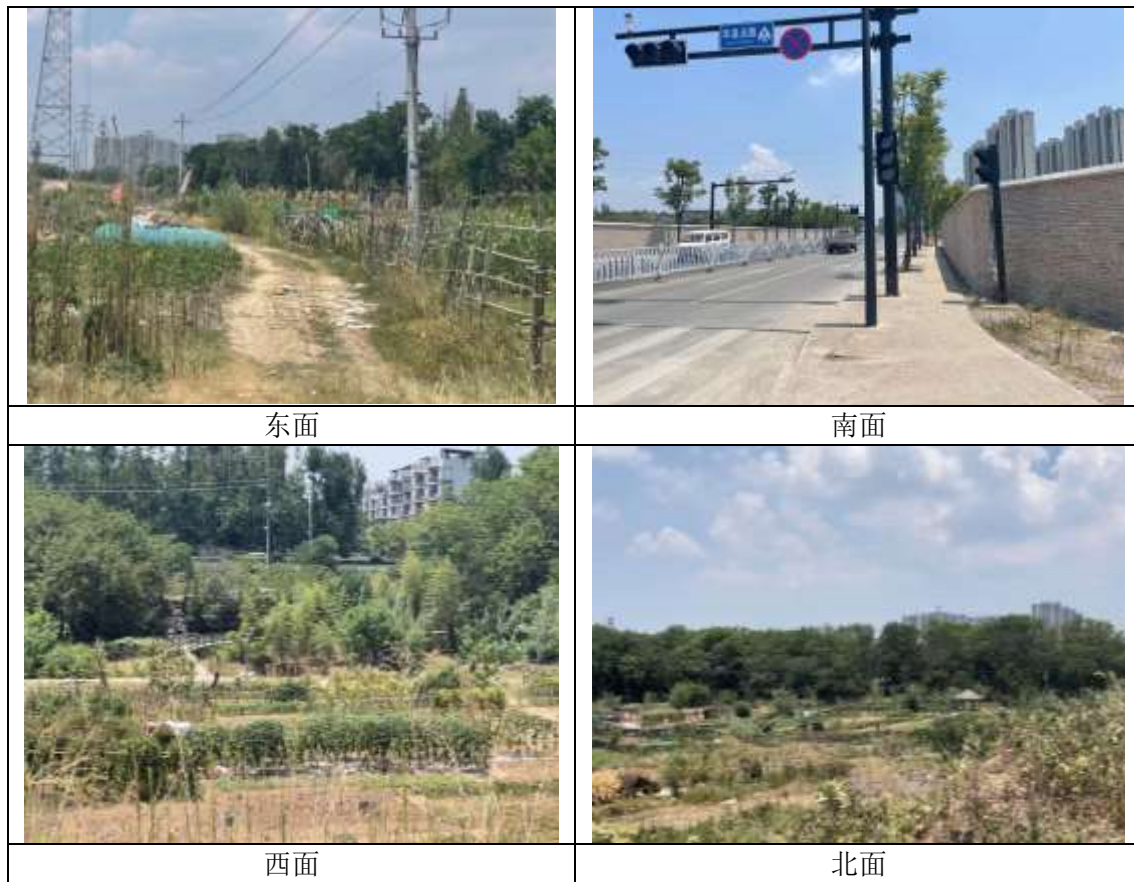
表 3-8 相邻地块情况

永康经济开发区 A-02-04 地块地块一四周相邻地块西侧为溪流、农用地、居民用地，北侧为农用地，东侧为居民用地、商业用地、农用地，南侧为农用地、居民用地、商业用地、永康经济开发区 A-02-04 地块地块二（农用地、工棚、空地、五金制品加工作坊（距离地块一约 232 米））。相邻地块情况现场勘查见表 3-8，相邻地块现状分布情况见图 3-14。

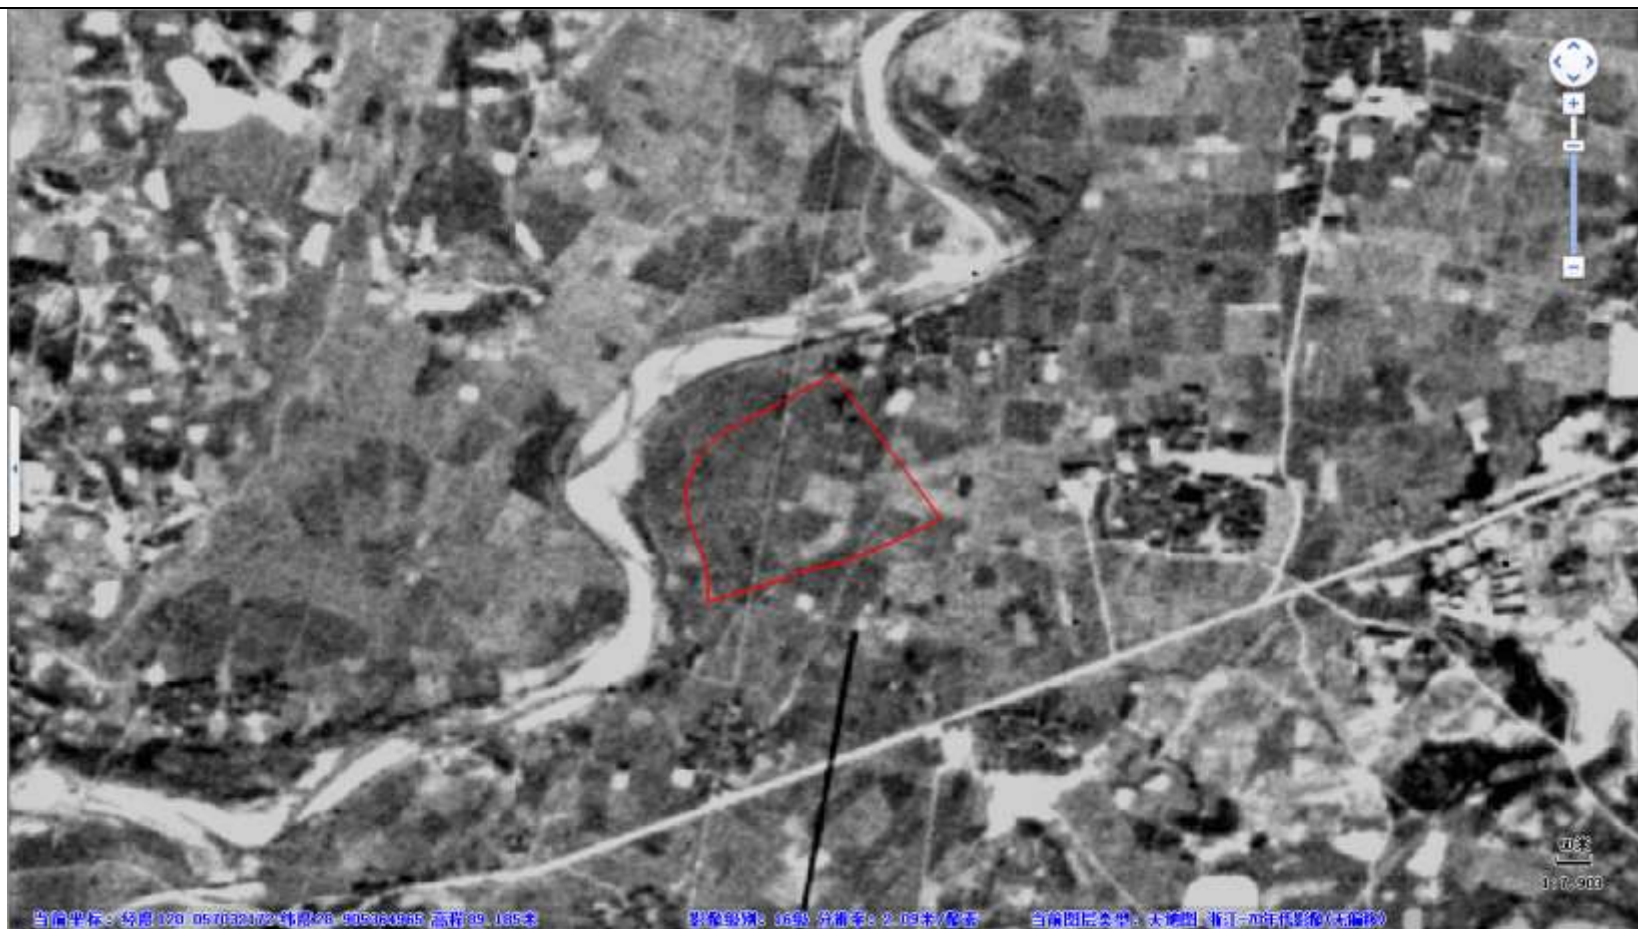
70年代

东侧为居民用地、农用地，北侧为农用地，西侧为溪流、农用地、居民用地，南侧为永康经济开发区 A-02-04 地块地块二（农用地）、居民用地

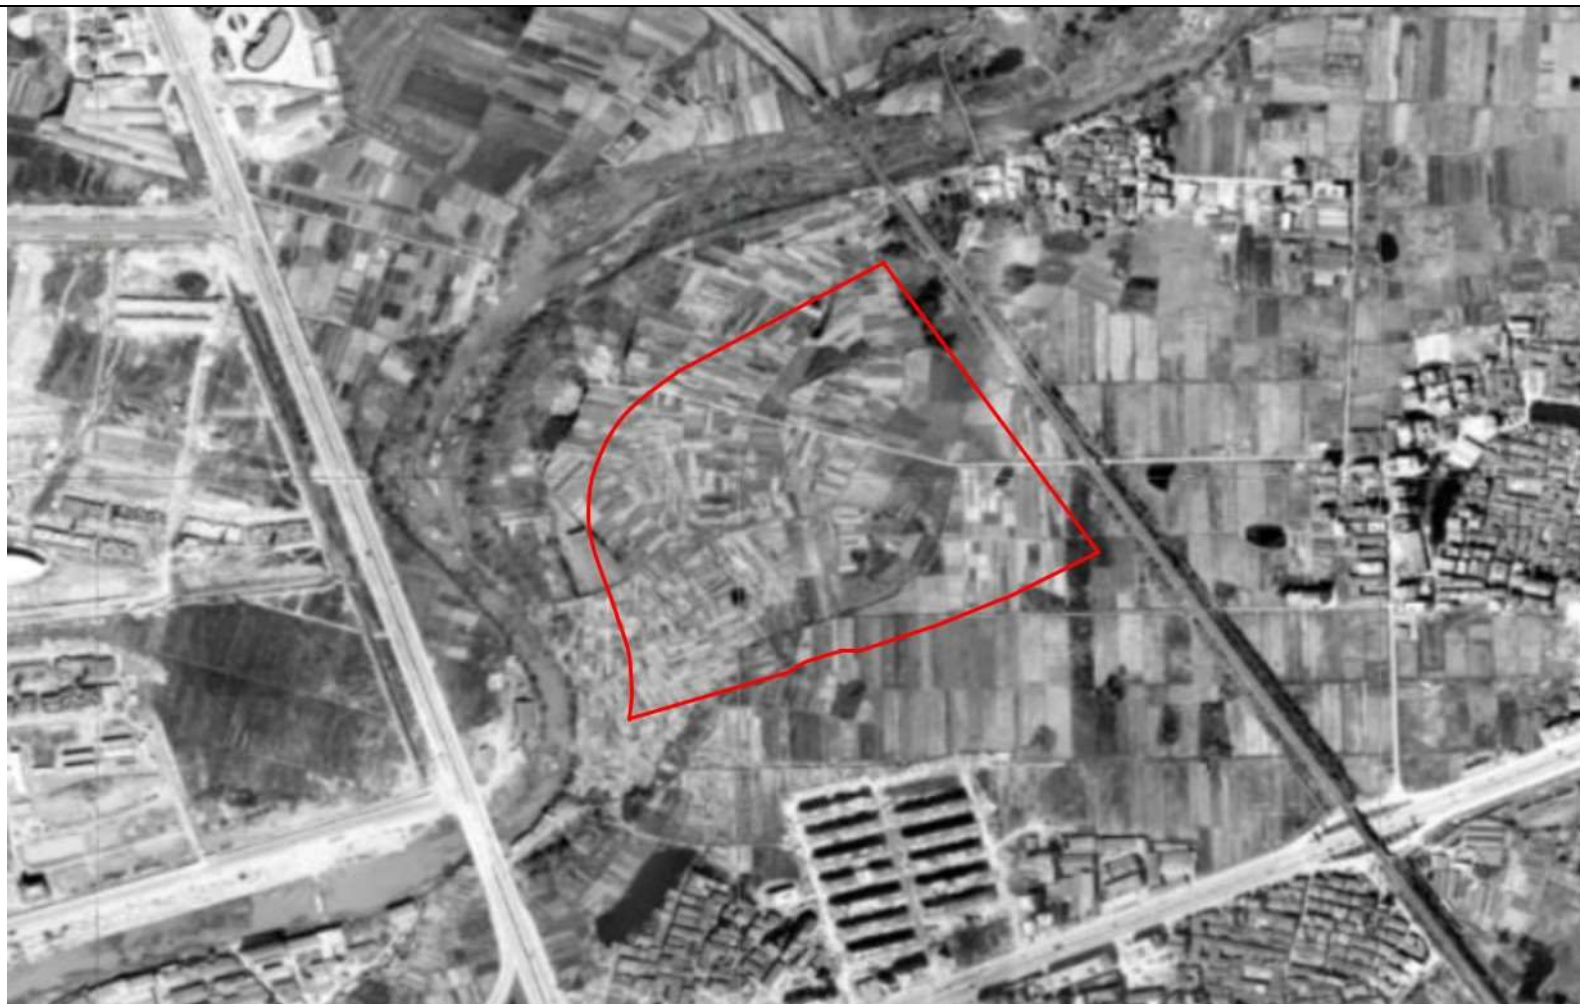
2000 年

东侧、北侧为农用地、居民用地，西侧为溪流、农用地、居民用地，南侧为永康经济开发区 A-02-04 地块地块二（农用地、五金制品加工作坊）、居民用地

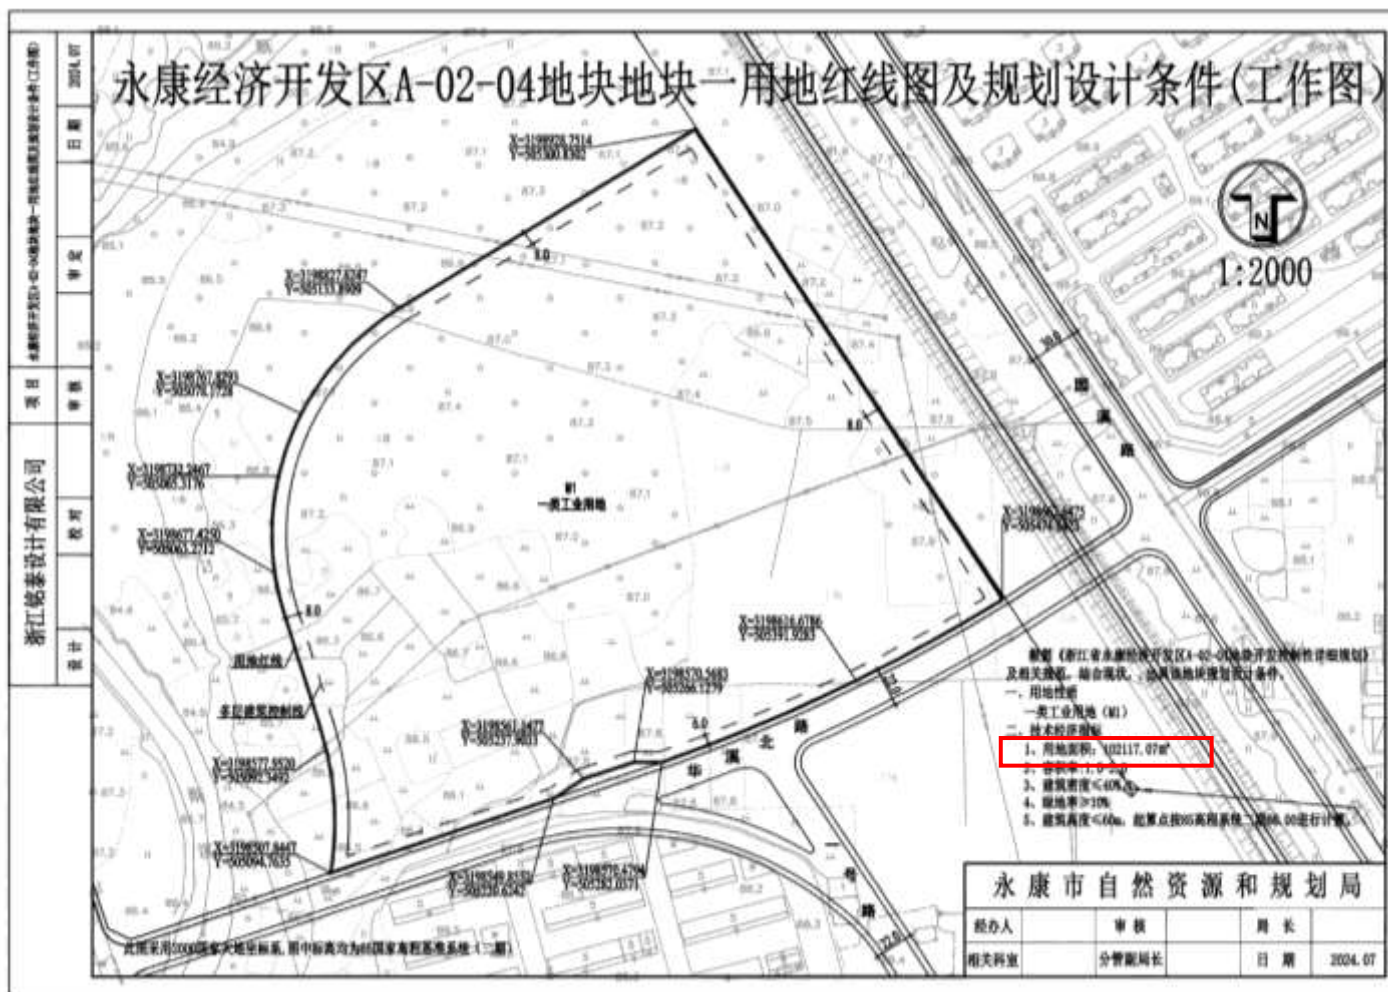
图3-15 永康经济开发区A-02-04地块地块一用地红线图

根据收集到委托单位提供的规划说明，永康经济开发区 A-02-04 地块地块一后续拟作为《浙江省建设用地土壤污染风险管控和修复监督管理办法（修订）》（浙环发[2024]47 号）中的敏感用地进行开发利用，总用地面积约 102117.07 平方米，详见下图。

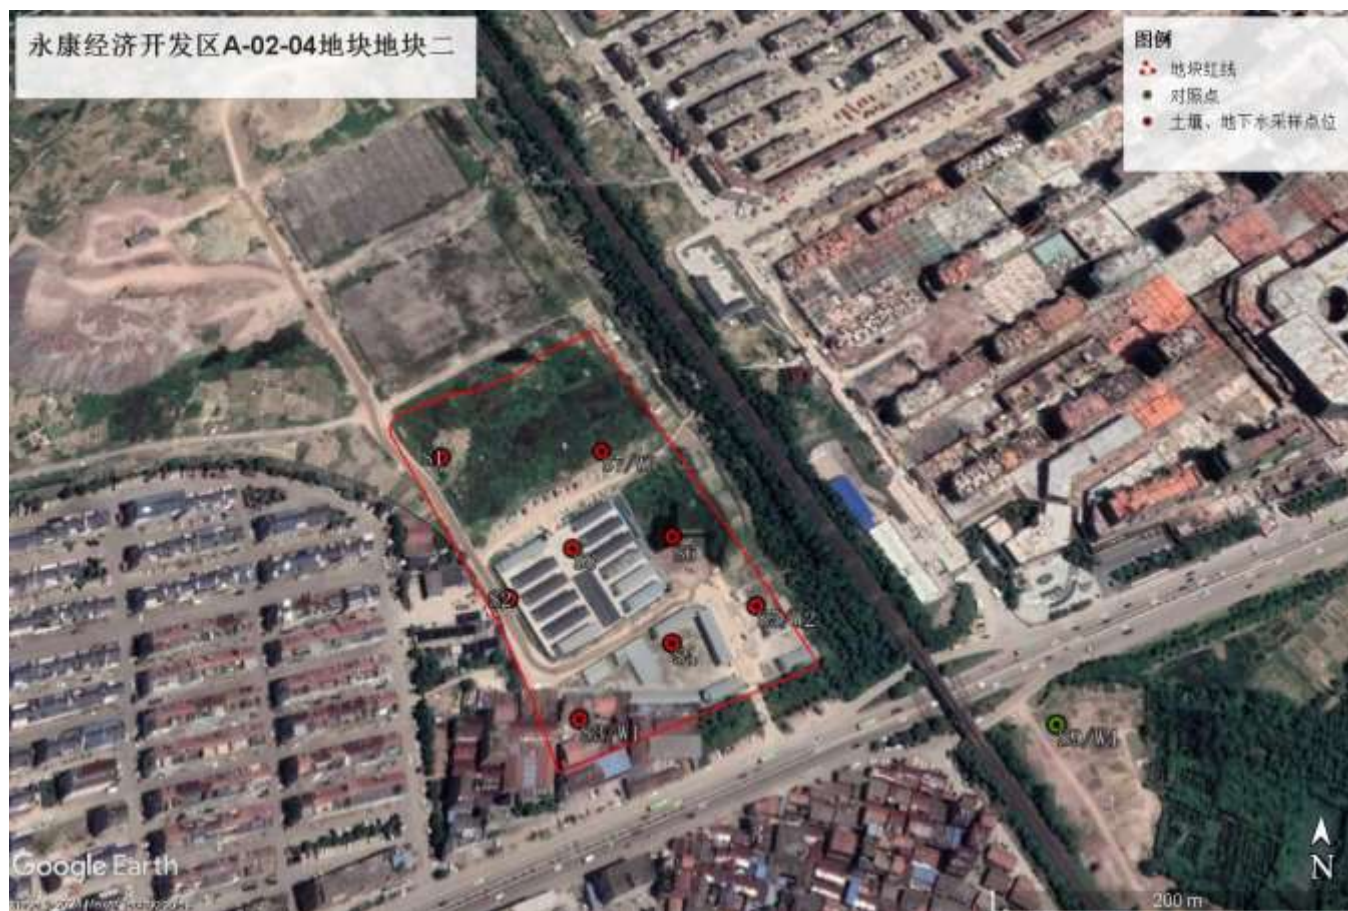
图 4-1 采样布点图（含对照点）

根据永康经济开发区 A-02-04 地块地块二土壤污染初步调查方案中采样点位，结合专家咨询意见，共设置了 9 个土壤点位，布设 4 个地下水点位（含 1 个对照点）。由于点位 S7 4.4m 以下为岩层，点位 S9 3.9m 以下为岩层，实际采集土壤样品共 81 个（含 4 个平行样），其中送至实验室分析检测土壤样品共 40 个（含 4 个平行样），分析测试项目为土壤 45 项基本指标、pH、石油烃（C₁₀~C₄₀）、总铬、氟化物。根据检测结果分析，本次调查送检的所有土壤样品的检测结果中氟化物、总铬指标未超出《浙江省建设用地土壤污染风险评估技术导则》（DB33/T 892—2022）中的敏感用地筛选值，其余指标均满足《土壤环境质量 建设用地土壤污染风险管控标准》（GB36600-2018）中第一类用地质量标准，无需进一步开展土壤污染状况详查工作，可作为敏感用地开发利用。

根据永康经济开发区 A-02-04 地块地块二土壤污染初步调查方案中地下水采样点位，结合专家咨询意见，共设置了 4 个地下水监测点位，取 1 个地下水平行样，共采集地下水样品 5 个，检测项目为**一般化学指标**：色度、浑浊度、总硬度、肉眼可见物、溶解性总固体、硫酸盐、氯化物、耗氧量、pH、嗅和味、氨氮、铁、锰、铝、铜、锌、挥发性酚类、阴离子表面活性剂、硫化物、钠；**毒理学指标**：亚硝酸盐、硝酸盐、氰化物、氟化物、碘化物、硒、汞、砷、镉、铅、铬(六价)、三氯甲烷、四氯化碳、苯、甲苯；**特征污染因子**：石油烃（C₁₀~C₄₀）、镍、总铬。**结果显示**石油烃（C₁₀~C₄₀）指标未超出《上海市建设用地区域地下水污染风险管控筛选值补充指标》中的第一类用地筛选值，地块内总铬的检测值低于对照点的检测值，浑浊度超出《地下水质量标准》（GB/T 14848-2017）中 IV 类质

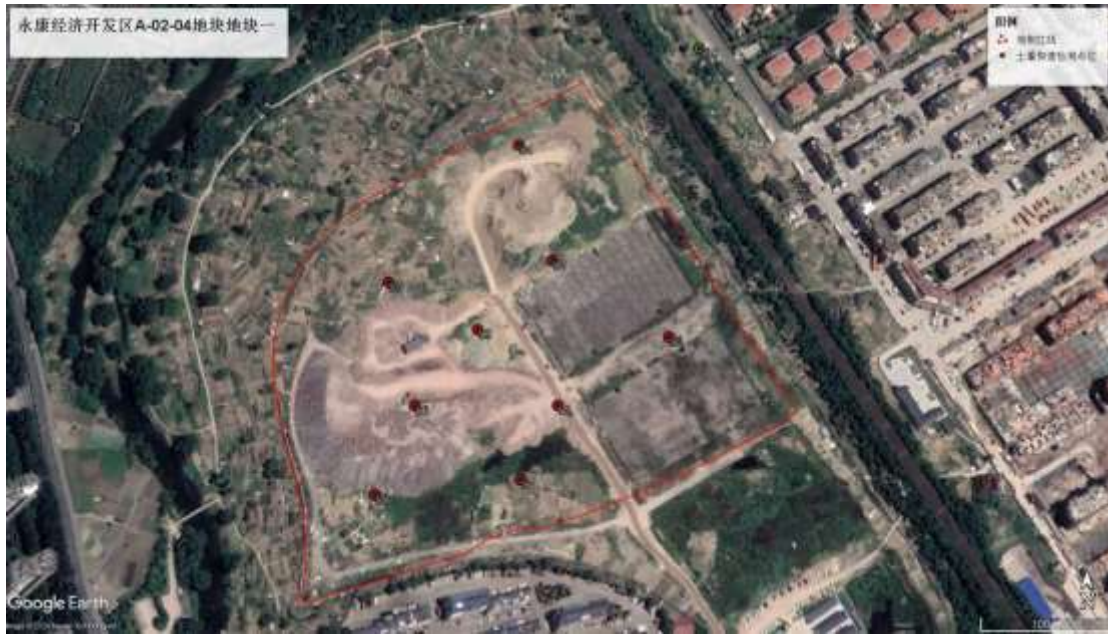
图 5-3 土壤现场快速检测样品位置

现场踏勘期间，我公司工作人员于 2024 年 8 月 8 日对地块内裸露的表层土壤进行 XRF、PID 的快速检测，设备校准记录见附件 6。土壤点位和检测结果详见下表，结果显示土壤总铬指标未超出《浙江省建设用地土壤污染风险评估技术导则》（DB33/T 892-2022）中敏感用地筛选值，其他重金属指标均满足《土壤环境质量 建设用地土壤污染风险管控标准》（GB36600-2018）中第一类用地质

量标准。

3、根据对地块表层裸露土壤的现场快速检测结果，地块表层土壤无明显异常指标。
