永康市吉盈五金厂西侧地块
土壤污染状况初步调查报告
(备案稿)

杭州一达环保技术咨询服务有限公司
二〇二五年 十月

项目名称：永康市吉盈五金厂西侧地块土壤污染状况初步调查报告

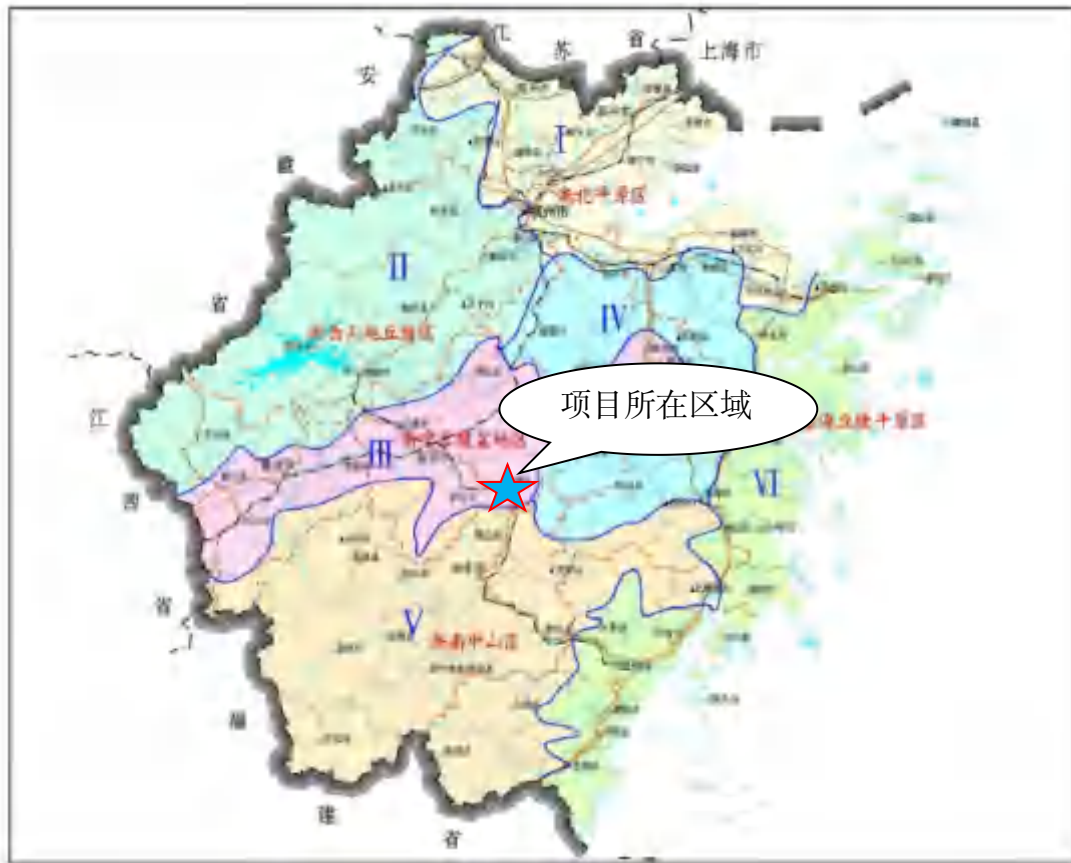
图 3-2 浙江省地形地貌分布图

永康市地处浙中丘陵，北部和东部多山，整个地势以西北部及东南部较高，逐步内侧倾斜，成台阶形地貌，形成以东北—西南走向的走廊式盆地。全市最高处为永康南部与缙云、磐安的分水岭—黄寮尖山，海拔 936.15m（黄海高程）；最低处为永康江流出市境处，海拔 72m（黄海高程）。该区域地基稳定性较好，未见活断裂，属非抗震区，地基承载力 30t/m² 上。永康市境内的地貌形态主要为低山、丘陵、平原三种。低山占全境面积的约 17%，与磐安交界处海拔 930m 的黄寮尖为永康最高峰。丘陵占约 44.3%，主要成因分为构造-剥蚀地貌和火山-剥蚀地貌两种。平原主要分布于永康江水系的两岸，为永康地势最低的一级，占全境面积的约 38.7%，以永康江流出境处最低，海拔 72m。

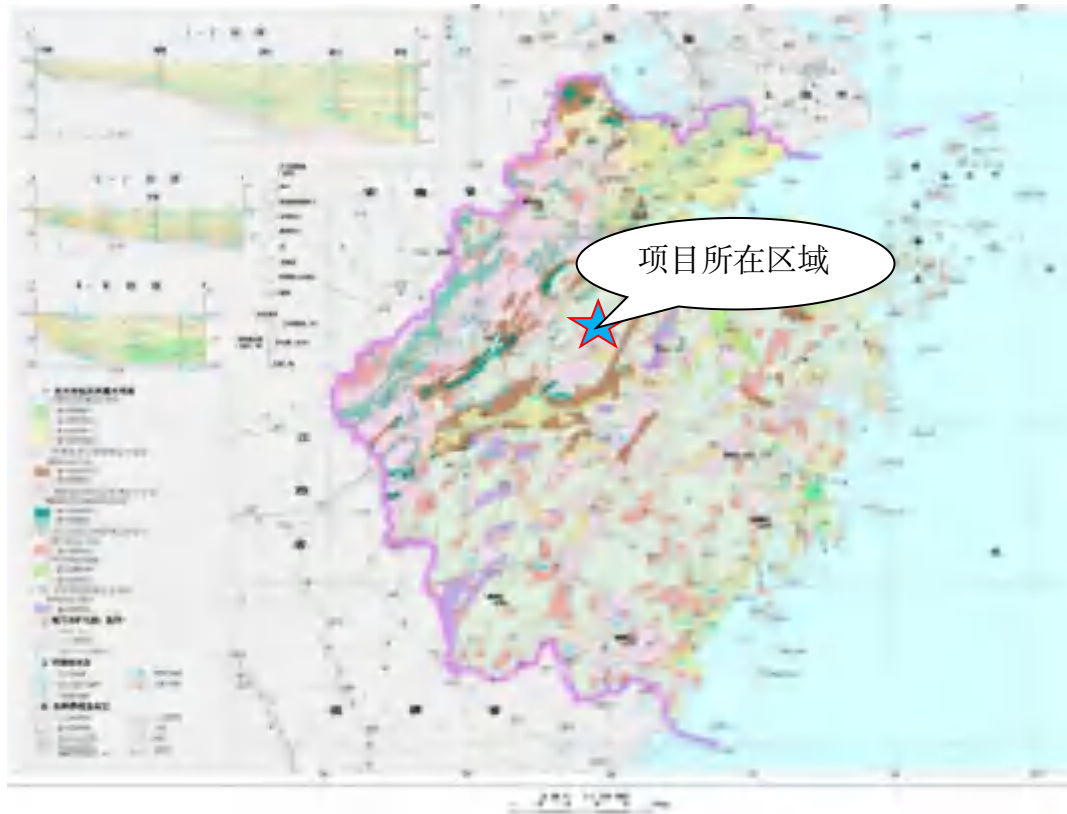
图 3-4 浙江省水文地质图

根据浙江省区域地貌特征和水文地质条件,浙江省水文地质可划分为6区和21亚区,包括浙北平原孔隙水区,浙西北中低山丘陵岩溶水、裂隙水区,浙东低山丘陵盆地孔隙水、裂隙水区,浙中丘陵盆地孔隙水、裂隙水区,浙东南中低山丘陵盆地裂隙水区,浙东南丘陵平原孔隙水、裂隙水区。

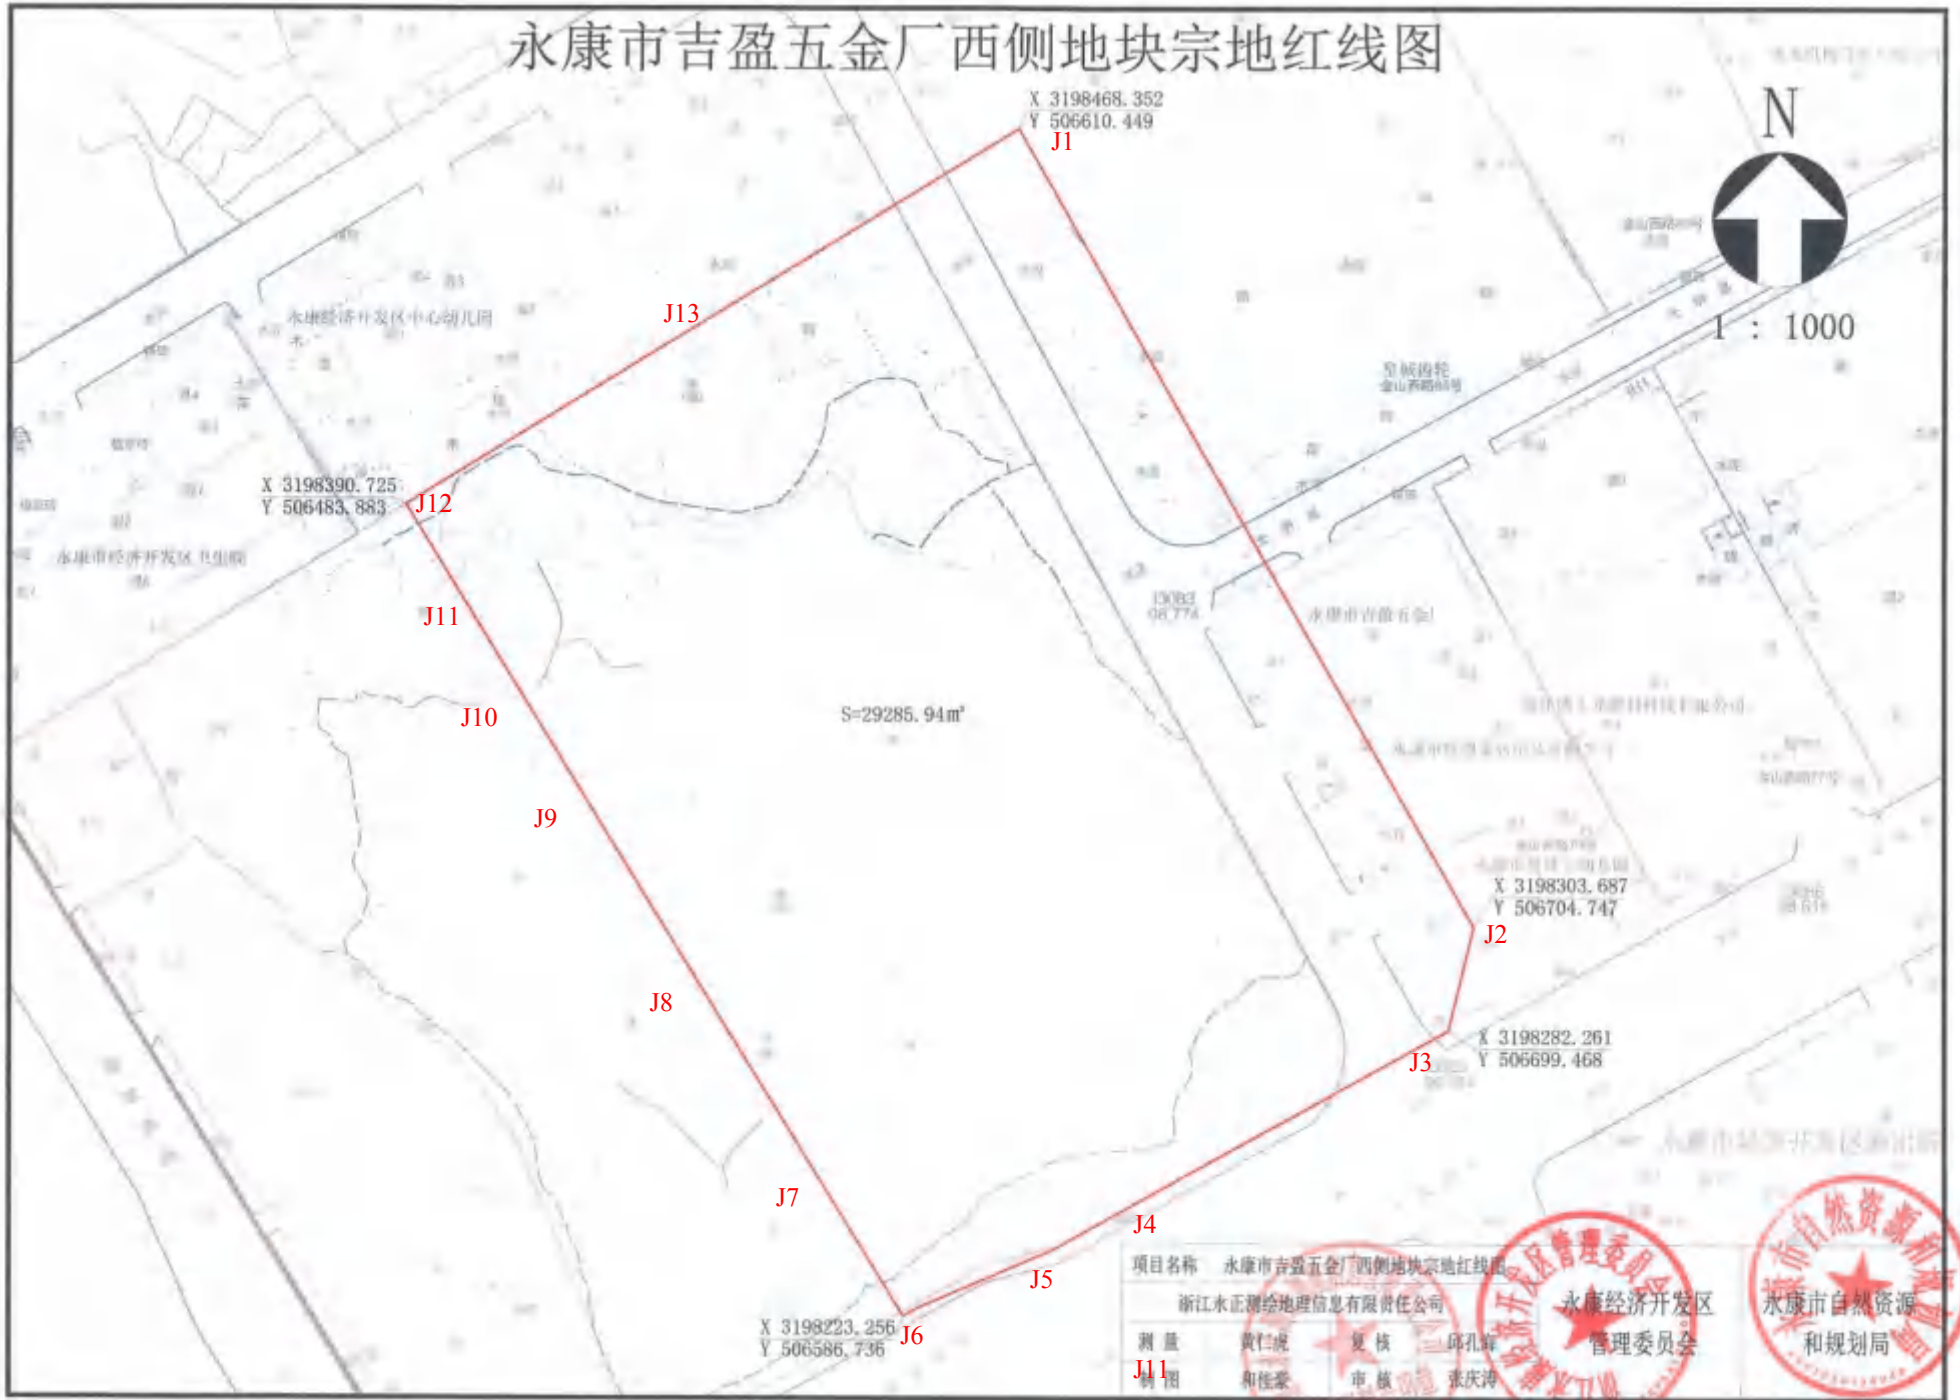
图 3-5 地块红线范围图

永康市吉盈五金厂西侧地块位于浙江省金华市永康市经济开发区，东至永康市吉盈五金厂和永康市皇城机电配件厂、南至金山西路、西至公安局、北至经济开发区中心幼儿园，该地块总占地面积 29285.94 平方米）。地块信息汇总见下表，调查范围及拐点坐标见下图。

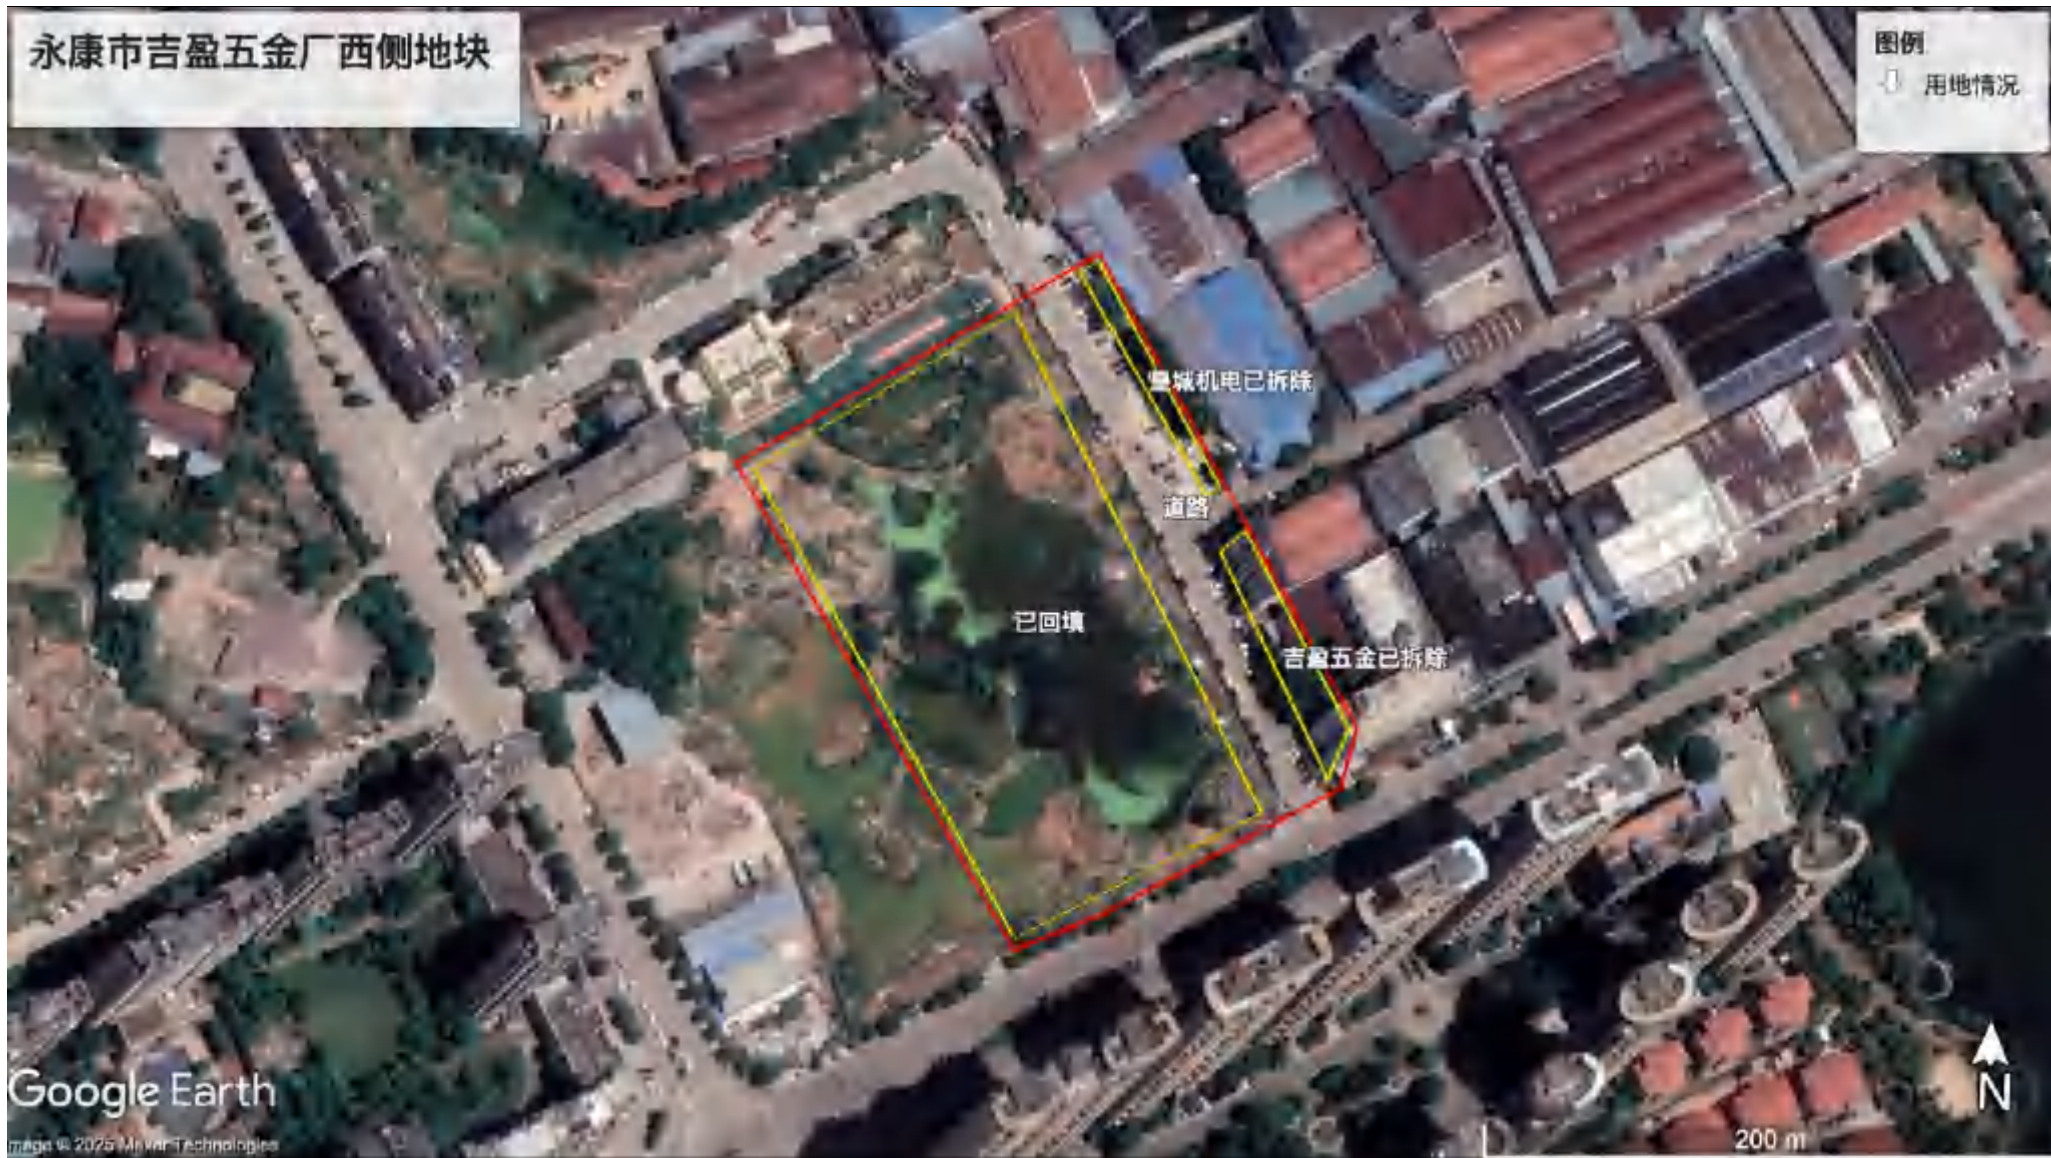
图 3-6 地块内用地现状情况图（卫星图未更新，地块内现状根据现场踏勘确定）

经过 2025 年 6 月 13 日现场勘查，地块内东侧为永康市吉盈五金厂和永康市皇城机电配件厂，均已拆除，中部有道路，西侧为空地，原池塘已全部回填，回填土为地块西侧公安局新建办公楼建设挖出的土，回填土基本平铺整个地块，现场无刺激性气味，无外来固废堆积，地块内现状见下图，现状照片见下表。

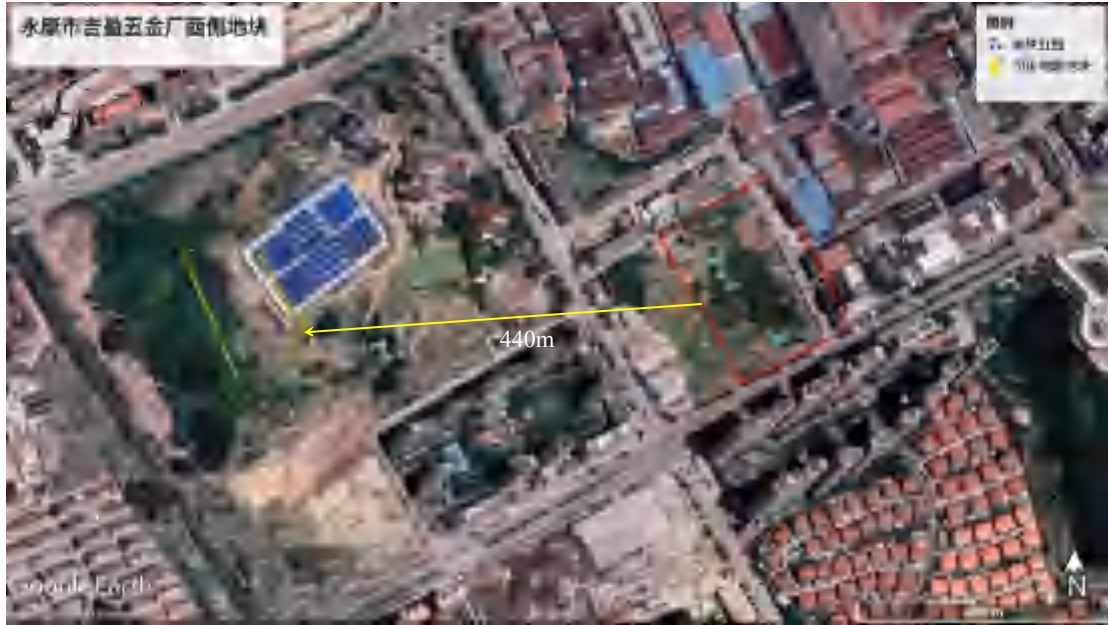
图 3-7 引用地勘相对位置图

根据第一阶段调查，收集到本地块西侧 440 米处的地勘报告《永康市梅城小学建设工程岩土工程勘察报告》（中煤浙江勘测设计有限公司，2025 年 1 月）。

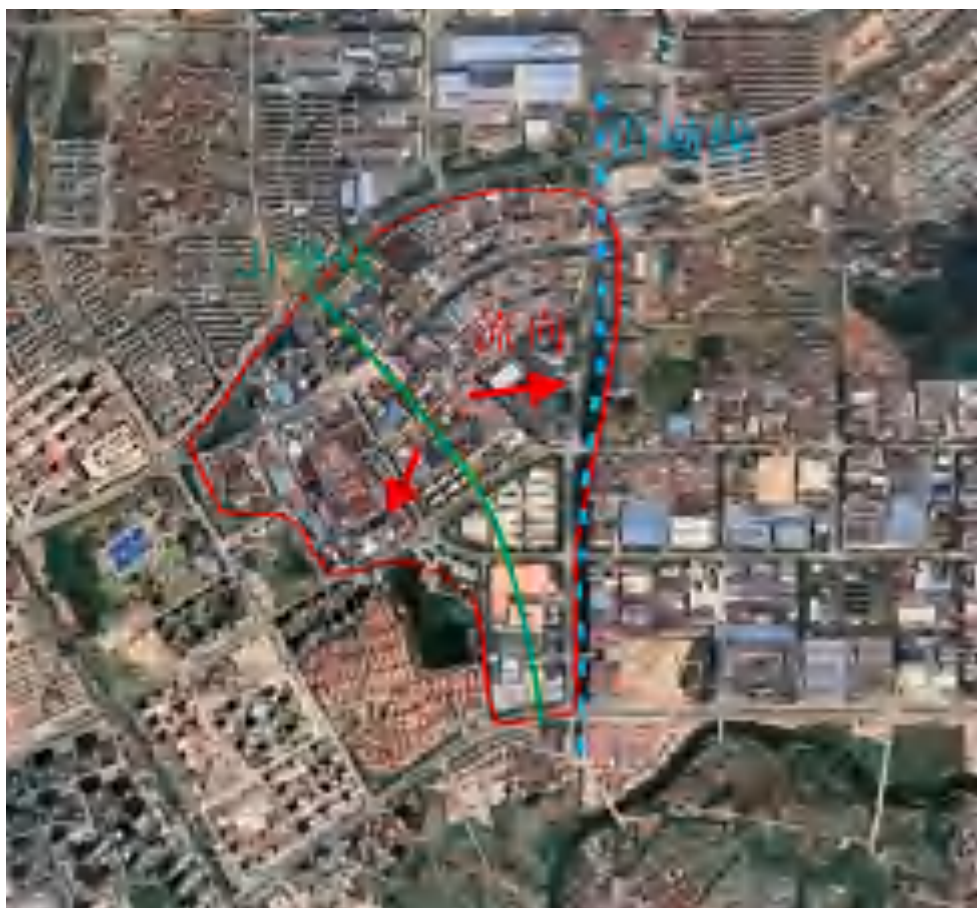
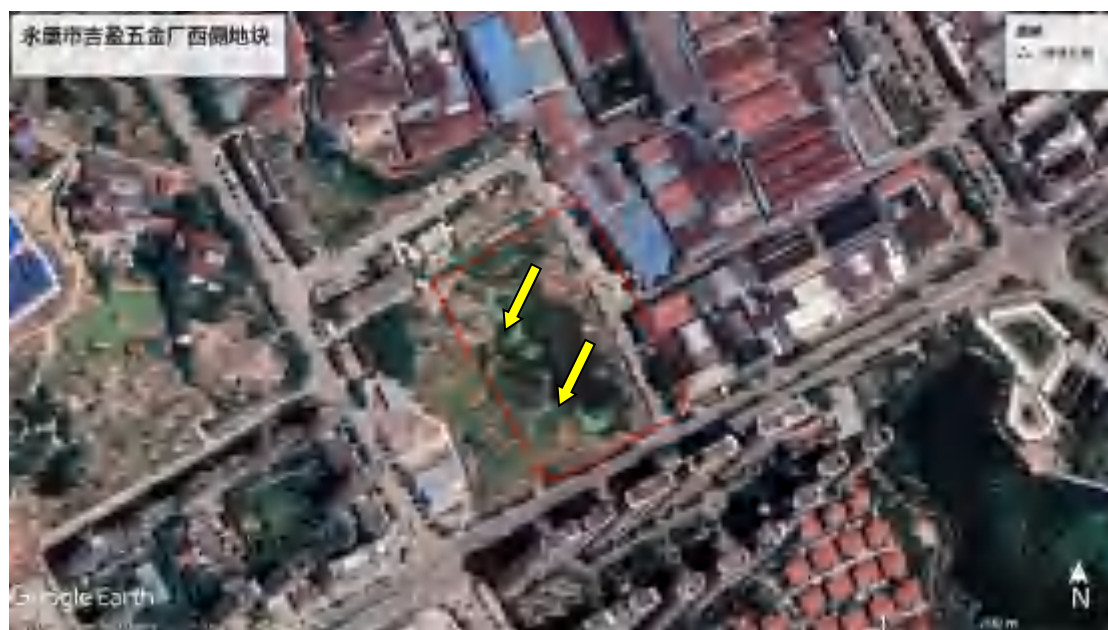
图 3-9 地块所在区域地下水流向图

勘察期间场未测得钻孔地下水初见水位,测得钻孔地下水稳定水位为 2.20 ~ 6.70m (水位高程 96.40 ~ 88.12m)。地下水为第四系孔隙潜水和基岩风化裂隙水。第①层素填土透水性较好,含水量小;第②层粉质粘土,为相对隔水层;基岩风化裂隙水含水微弱。地下水补给来源主要为大气降水,主要以蒸发方式排泄。受大气降水影响,随着季节的变化,地下水水位有一定升降,升降幅度 1.00 ~ 2.00m。

根据对老长城区块的原始地形地貌调查,老长城区块山脊线方向为西北向东南,东侧为山坳,地下水流向沿山脊线向两侧,详见下图,因此调查地块内地下水流向为东北向西南方向。

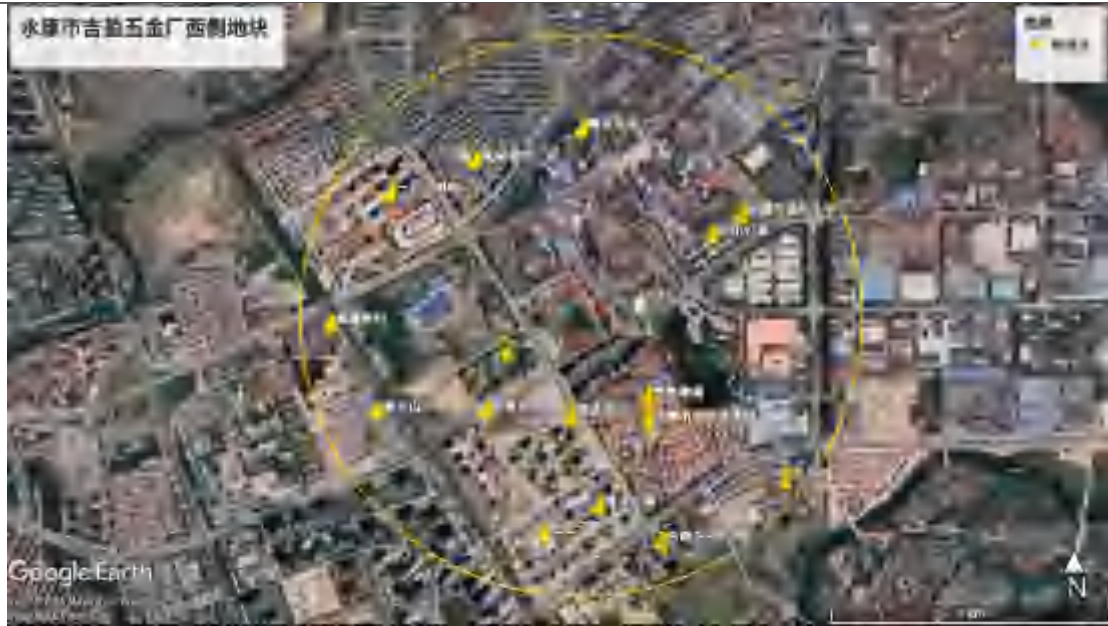
图 3-10 永康市吉盈五金厂西侧地块周边敏感情况

本次调查对地块周边 1km 区域进行现场勘查。周边 1km 范围内涉及敏感点包括居民区、幼儿园、学校, 无饮用水源保护区、医院等。地块附近居民区敏感点包括南侧金色港湾 (最近距离 35 米)、西南侧锦绣佳园 (最近距离 240 米)、西南侧桂语听澜 (最近距离 435 米)、西南侧桂语云溪 (最近距离 570 米)、西南侧天宸尚品 (最近距离 410 米)、西南侧一号府邸 (最近距离 140 米)、西北侧一方上和府 (最近距离 610 米)、西北侧黄城里村 (最近距离 450 米)、北侧峰尚筑品 (最近距离 450 米)、东北侧金山公寓 (最近距离 345 米)、南侧方塘下村 (最近距离 715 米)、东南侧下王村 (最近距离 775 米)、西南侧高头山小区 (最近距离 695 米)、西侧城塘新村 (最近距离 740 米), 幼儿园敏感点为南侧 375 米的永康市金色港湾幼儿园, 学校敏感点为东北侧 530 米的永康市城东小学。主要环境敏感目标见表 3-6 和图 3-10。

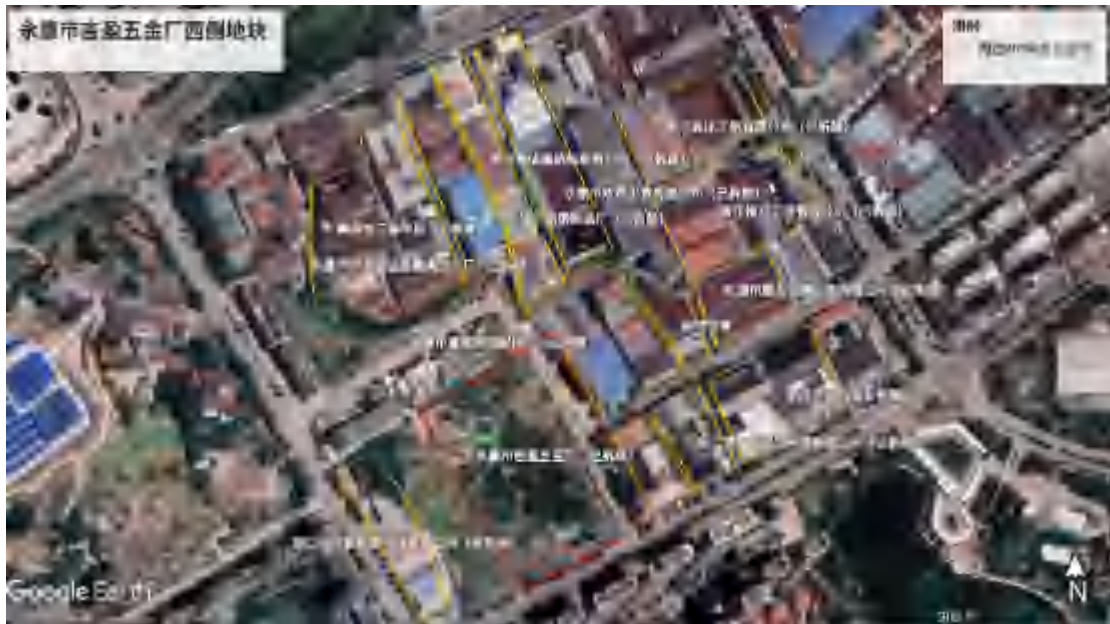
图 3-12 周边 200 米范围内生产企业

根据现场走访调查，地块周边企业目前均已拆除，200米范围内涉及企业包括东侧相邻的永康市吉盈五金厂（已拆除）和永康市皇城机电配件厂（已拆除），东侧50米的浙江博士龙密封科技有限公司（已拆除），东侧100米的浙江伊斯特实业有限公司（已拆除），东侧100米的铝材仓库（不涉及生产加工，已拆除），东北侧100米的永康市康友机械设备有限公司（已拆除），北侧80米的永康市开发区远胜模具加工厂（已拆除），北侧50米的永康市金涵不锈钢制品厂（已拆除），东北侧60米的永康市双其工贸有限公司（已拆除），东北侧160米的浙江楼龙工贸有限公司（已拆除），东北侧180米的浙江非比工贸有限公司（已拆除），西侧50米的浙江积臣新能源科技有限公司（不涉及生产，主要用于仓库存放太阳能发电设备，已拆除）。

其中浙江伊斯特实业有限公司、永康市康友机械设备有限公司、永康市开发区远胜模具加工厂、永康市皇城机电配件厂、永康市吉盈五金厂、永康市双其工贸有限公司、永康市金涵不锈钢制品厂、浙江楼龙工贸有限公司、浙江非比工贸有限公司都属于五金加工企业，污染因子识别类似，周边企业分布图如下：

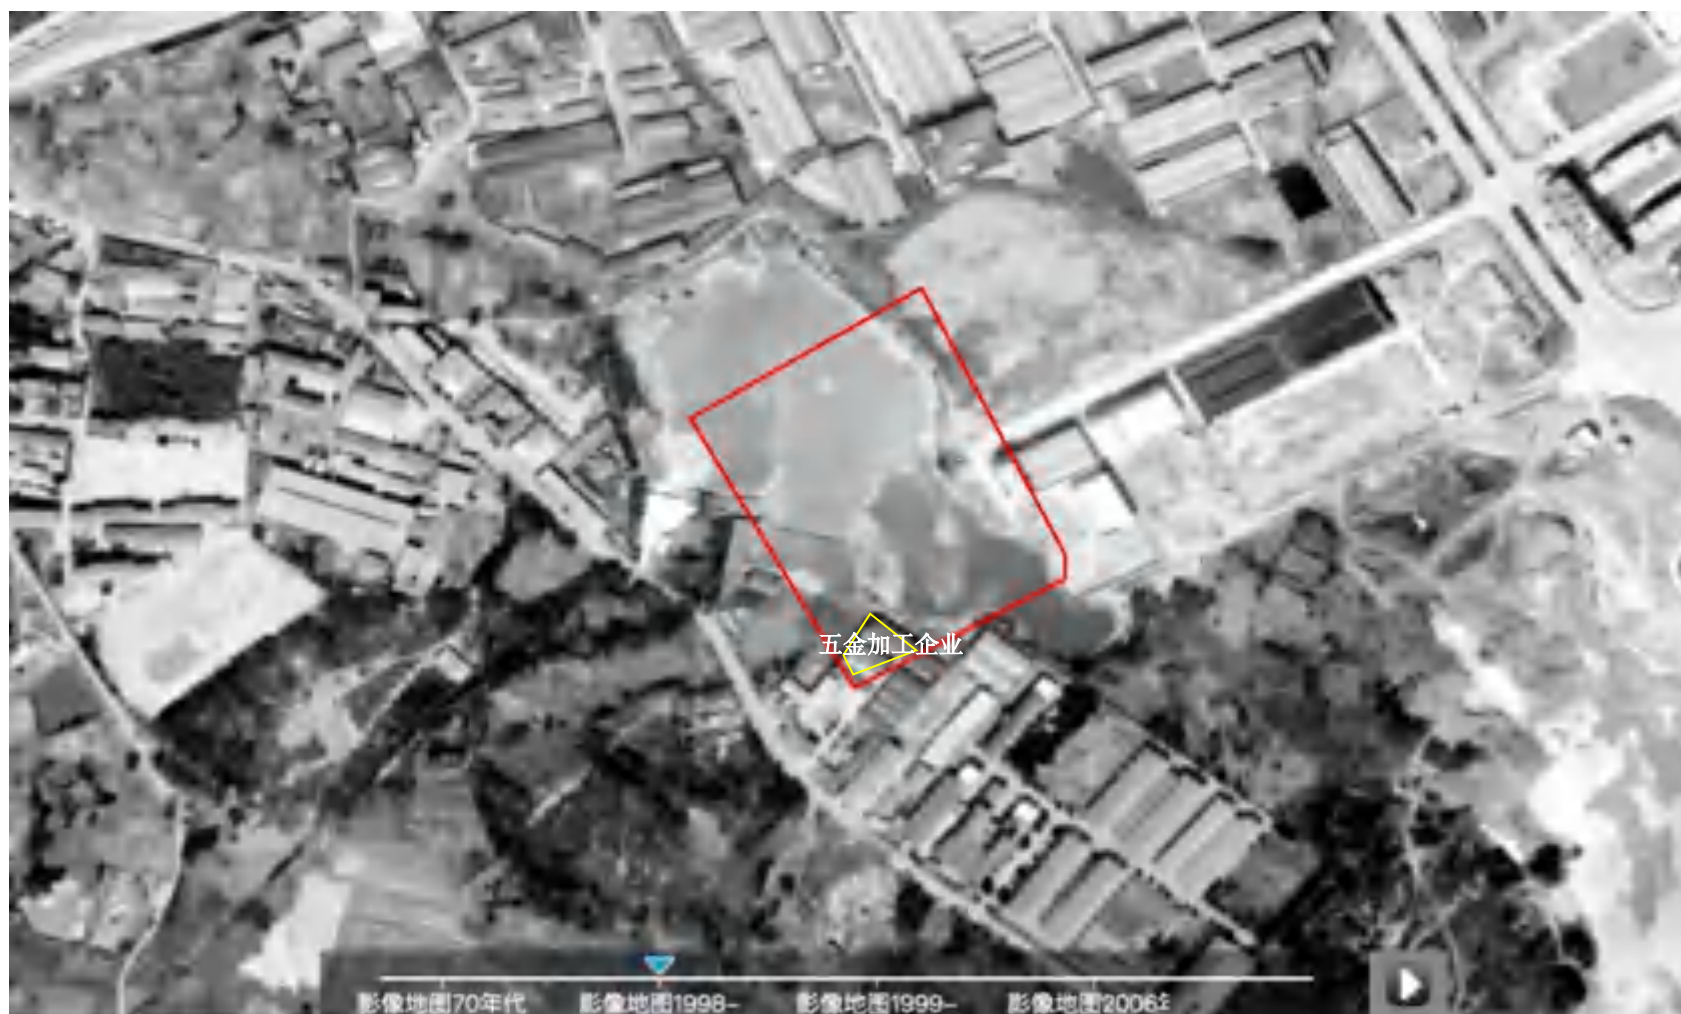
图 3-22 用地平面布置图（1993年至2003年）

地块内历史上主要生产企业为五金加工企业（1994年至2003年）、永康市吉盈五金厂（1993年至2025年4月）和永康市皇城机电配件厂（2004年至2025年4月，地块内区域无生产，为道路），用地期间平面布置图如下：

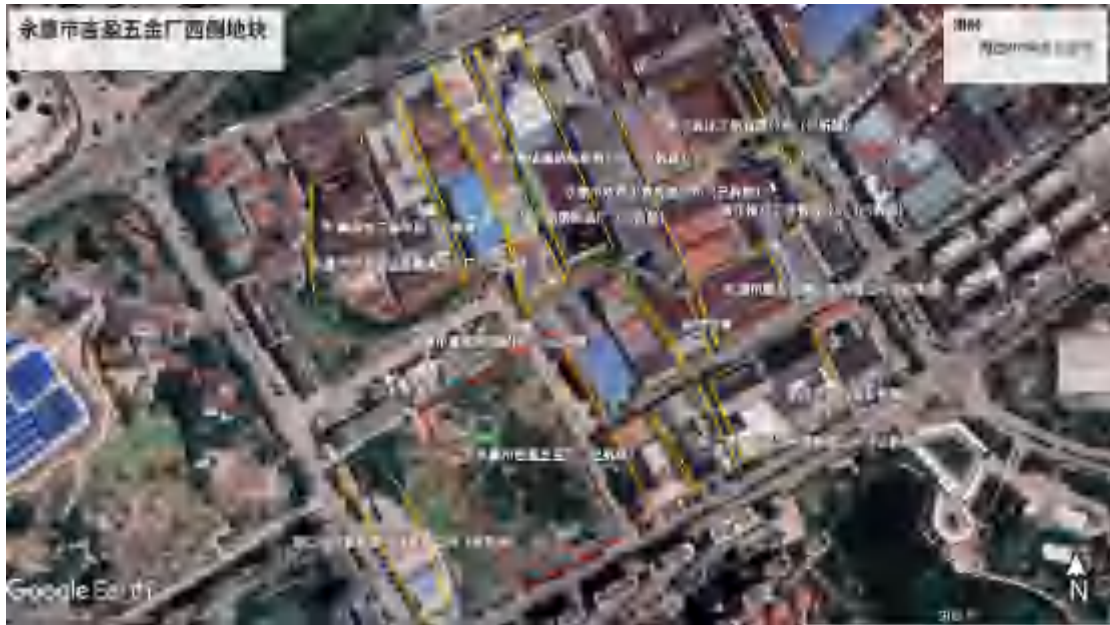
图 3-25 地块外周边 200 米范围内企业分布图

- 1、周边企业不涉及工业废水产排，主要为生活污水，因此主要来自于周边企业废气沉降、物料渗漏等途径可能对地块内土壤和地下水的污染影响。

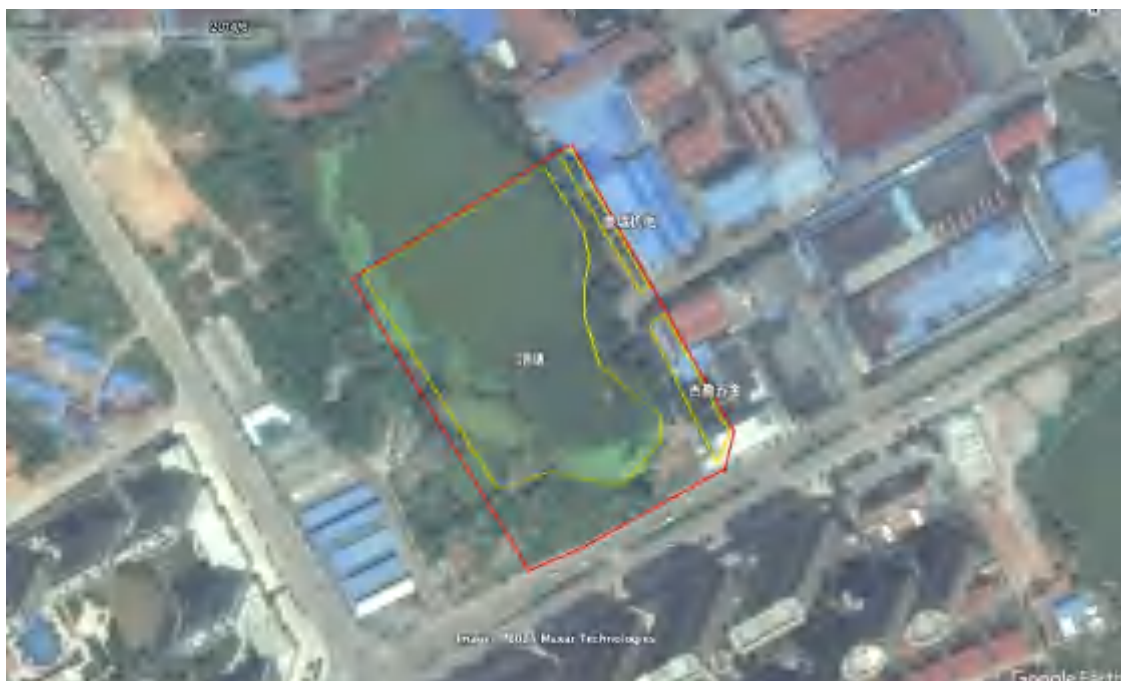
图 3-26 地块内用地情况图

2、地块内企业生产期间可能影响地块内土壤和地下水。

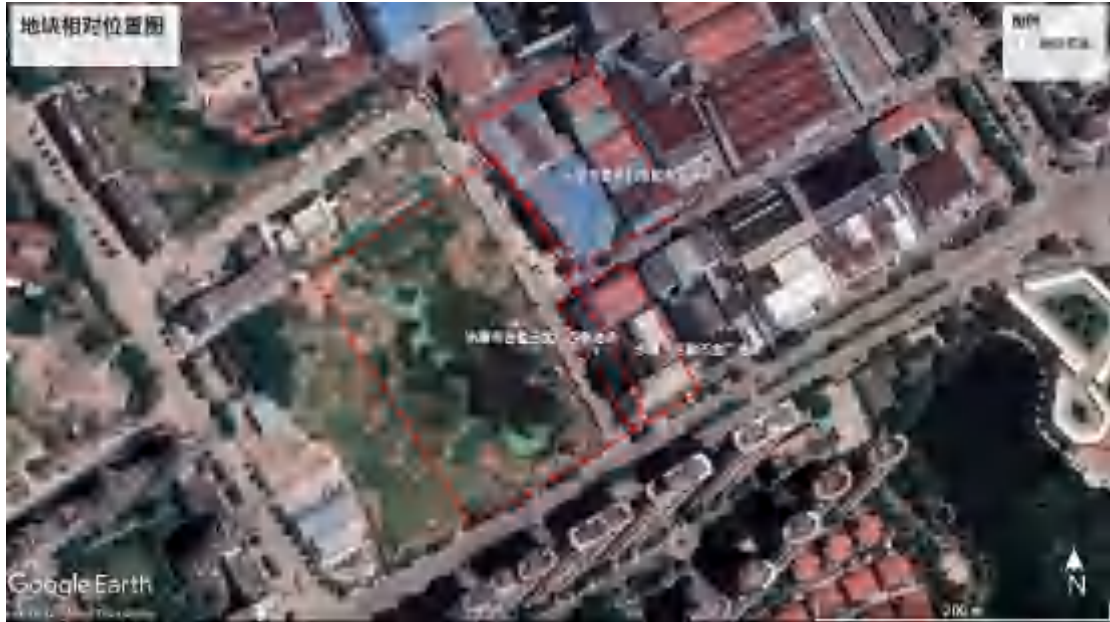
图 3-28 调查地块与周边已调查地块相对位置图

永康市吉盈五金厂地块、永康市皇城机电配件厂地块与本次调查地块东侧有相交部分，相对位置见下图，永康市吉盈五金厂地块、永康市皇城机电配件厂地块均于 2025 年开展了土壤污染状况初步调查。

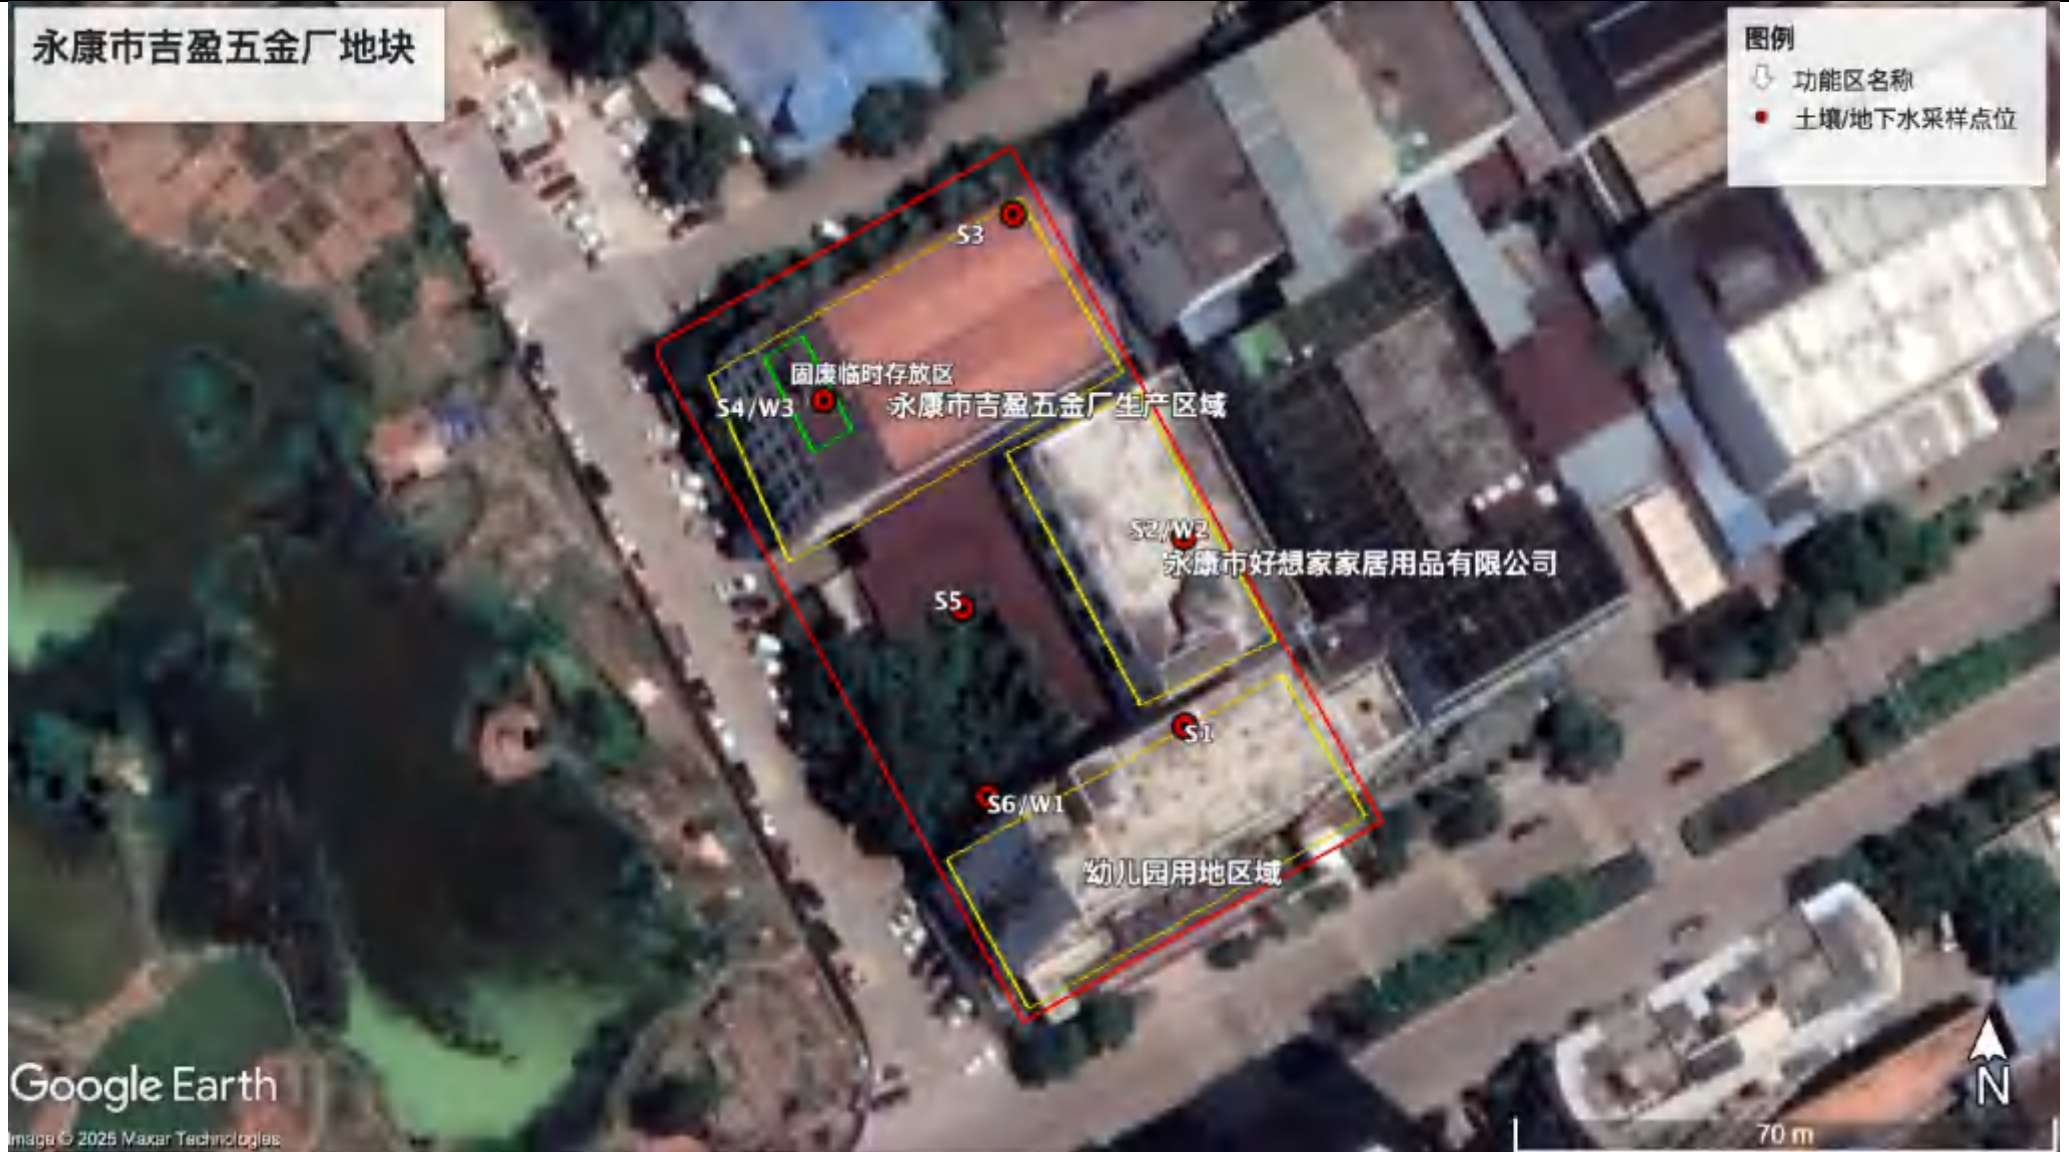
图 3-29 采样布点图 (不含对照点)

永康市吉盈五金厂地块调查方案如下：

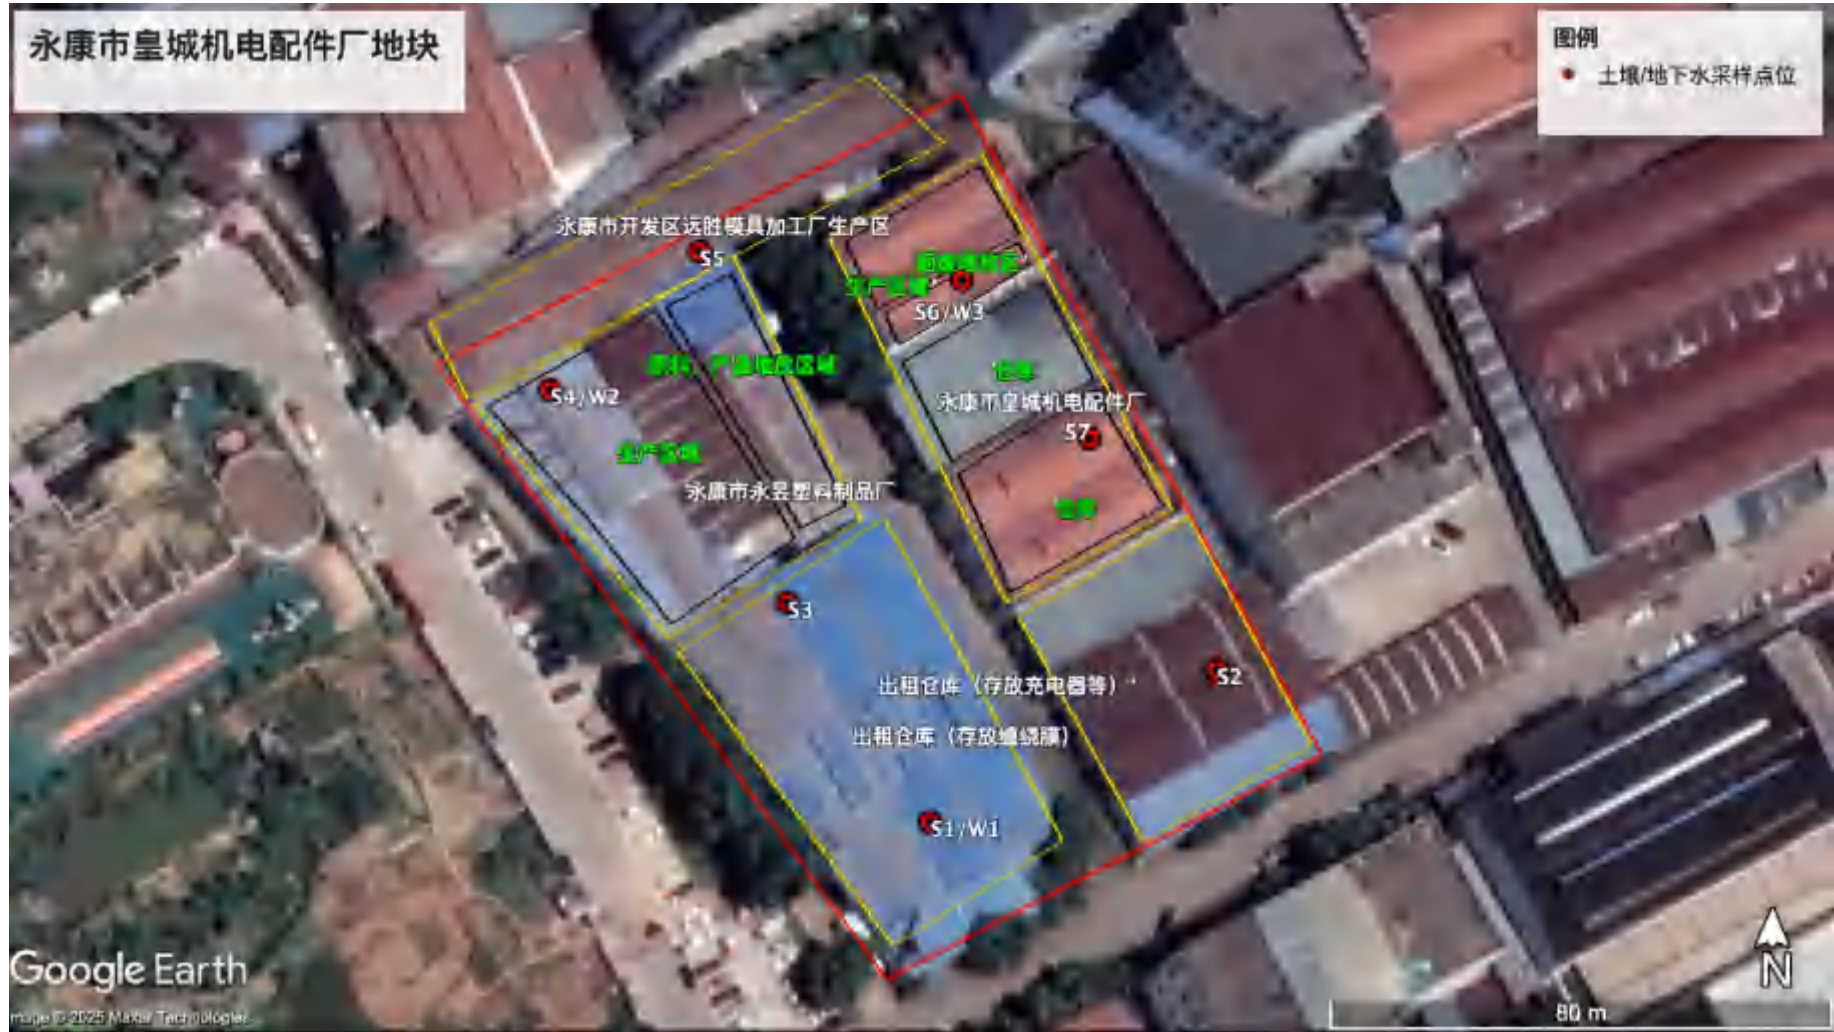
图 3-30 采样布点图 (不含对照点)

永康市皇城机电配件厂地块调查方案如下：

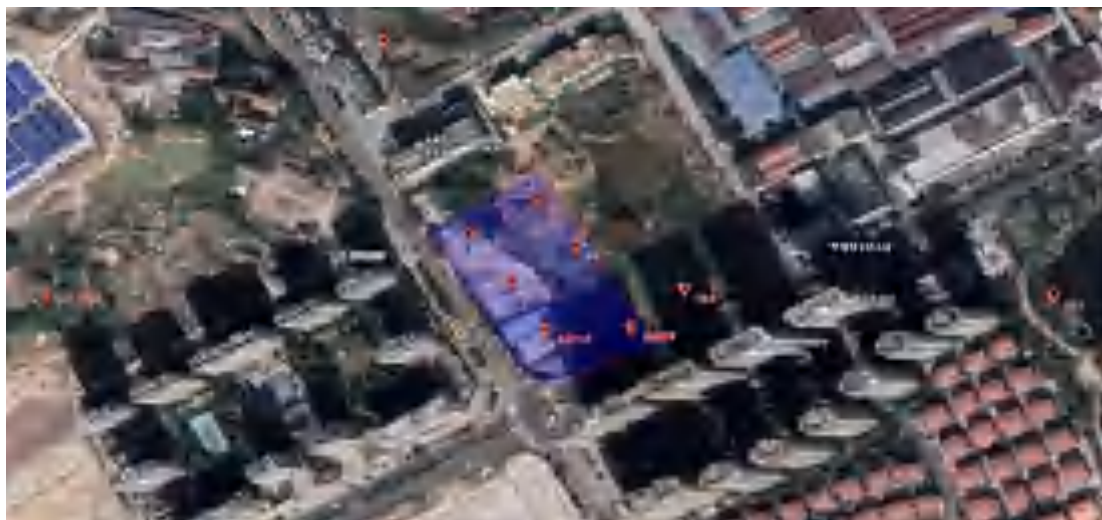
图 3-31 采样布点图

土壤测试指标: pH、重金属及无机物(7 项)、VOC(27 项)SVOCs(11 项)特征项:pH、石油烃 C10-C40、铬;

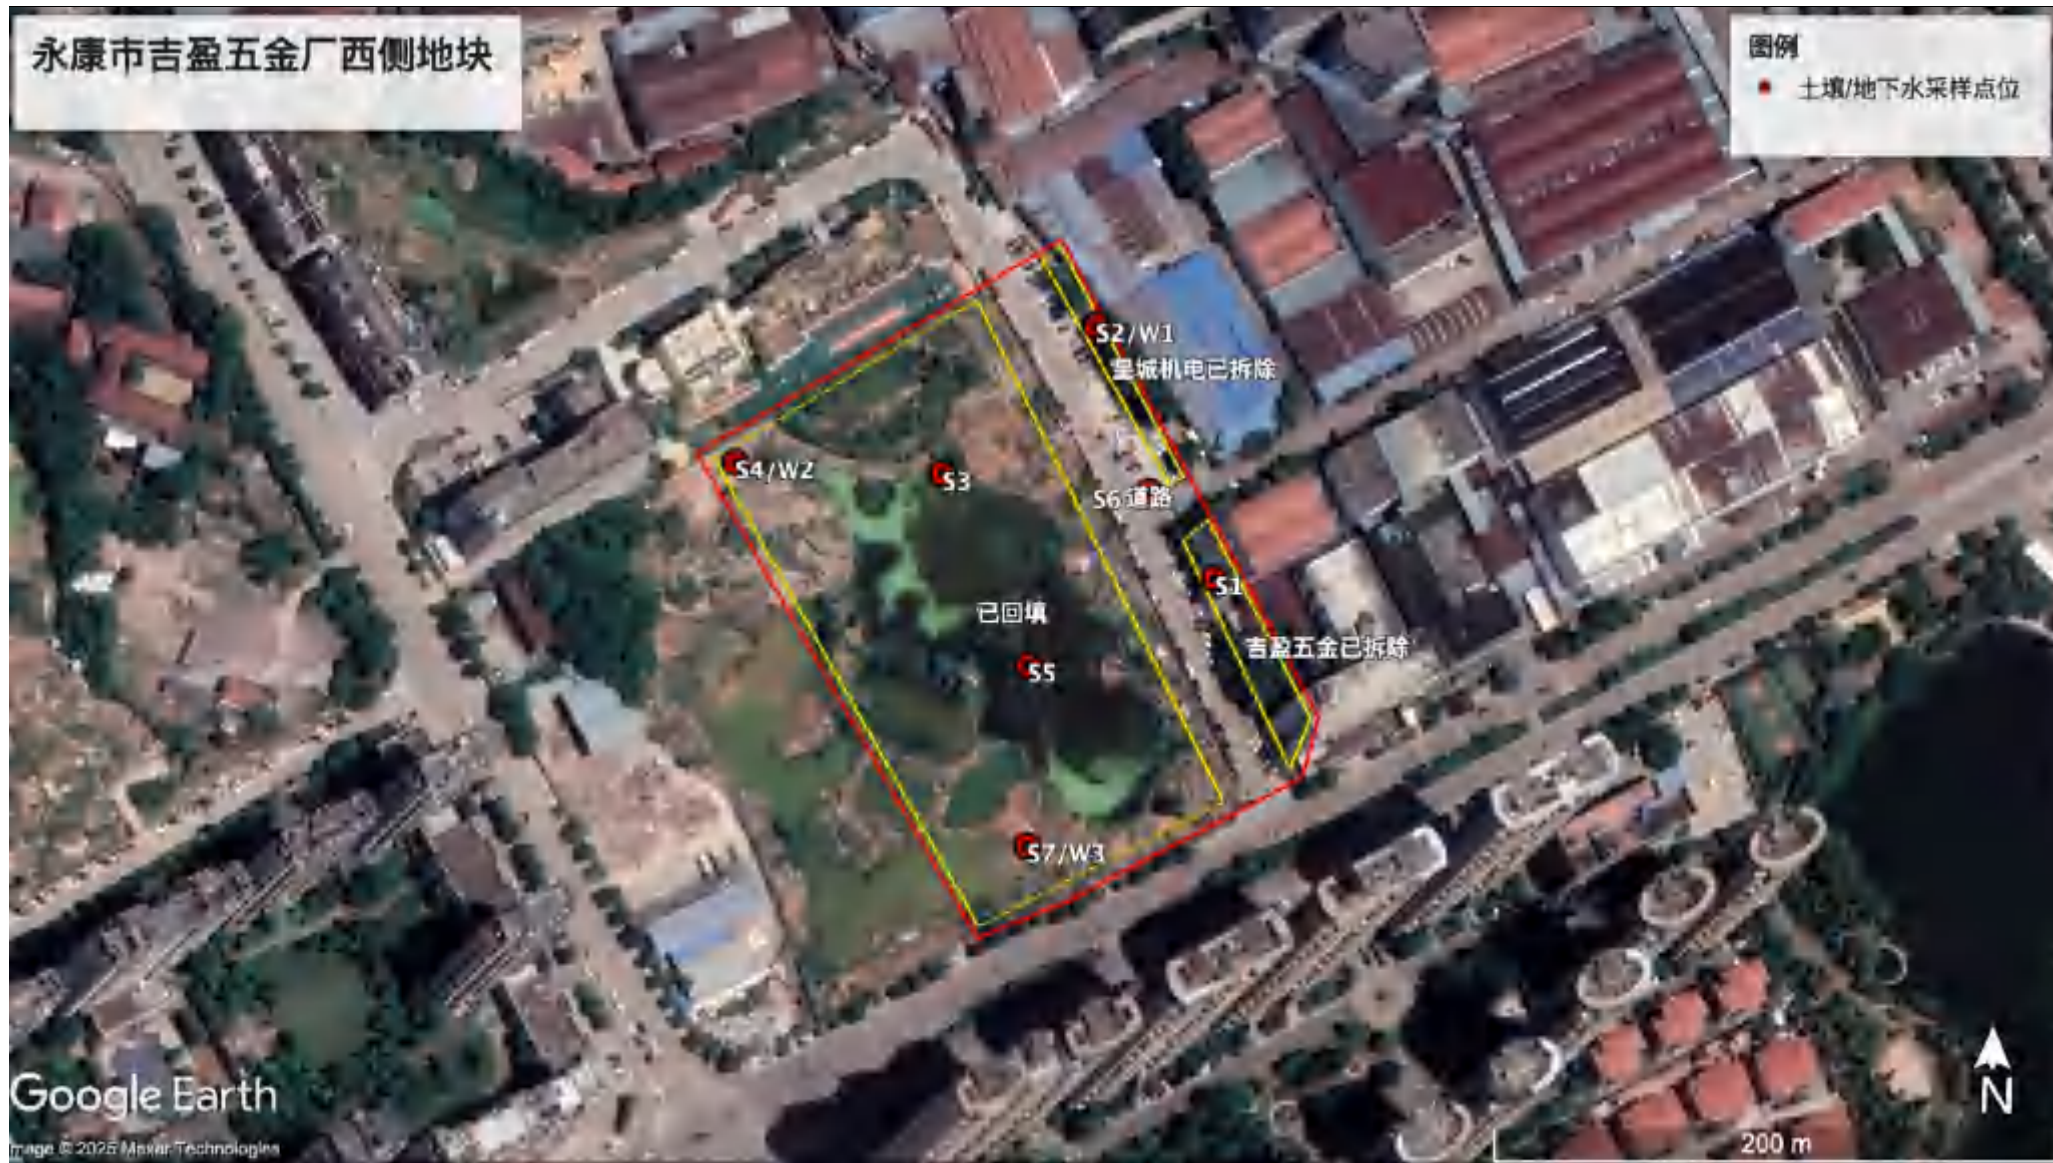
图 4-1 采样布点图 (不含对照点)

本地块土壤污染状况初步调查方案于 2025 年 7 月 30 日通过专家函审,详见附件 5 专家函审意见,并在此基础上进行修正完善,最终采样布点图见图 4-2,点位布设依据见表 4-1。
