永康市吉盈五金厂西侧地块
土壤污染状况初步调查报告
(备案稿)

杭州一达环保技术咨询服务有限公司
二〇二五年 十月

项目名称：永康市吉盈五金厂西侧地块土壤污染状况初步调查报告

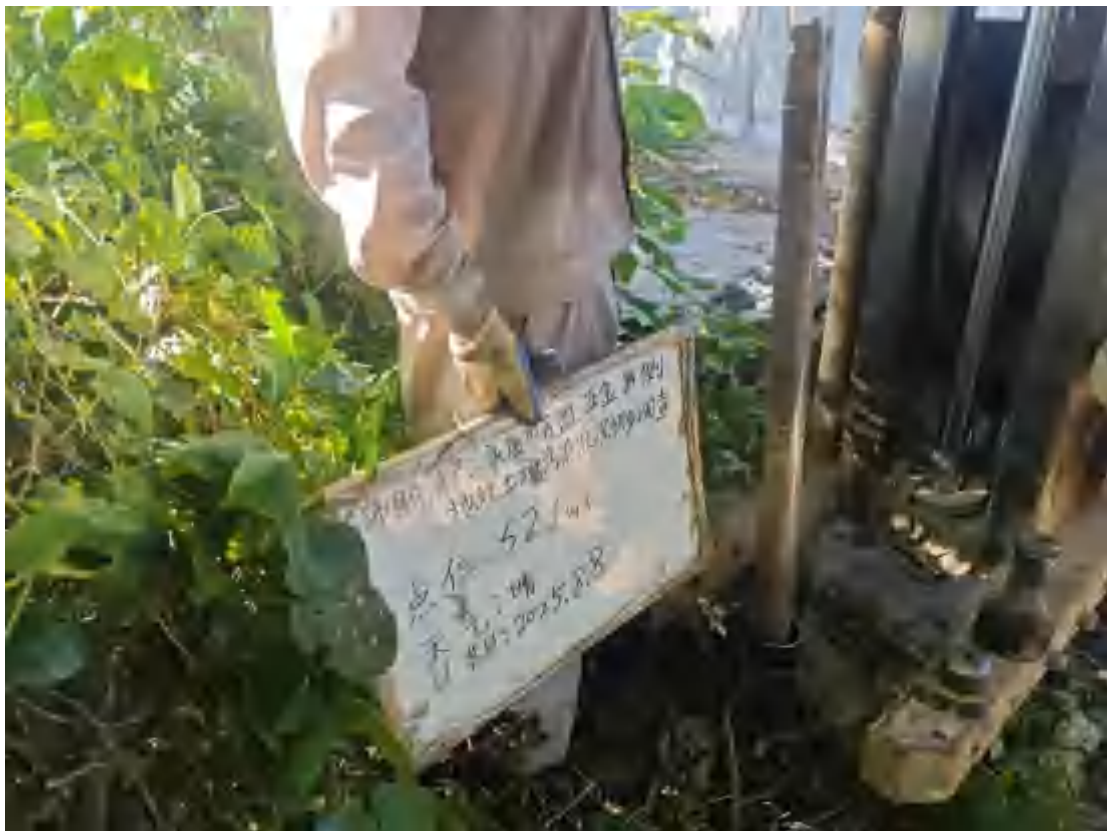
图 5-3 土壤采样钻探现场照片

取样钻井委托上海英男建筑工程有限公司，采用直推式取样设备，在本单位专业人员的指导下进行。

通过土壤的颜色、气味等初步判断是否受到污染。采样时，尽量选取污染迹象明显或者比较具有代表性的包气带深层土样进行实验室分析。所有土壤样品立即放入装有冰块保温箱中送实验室进行化学分析。
