# 绍兴兴欣新材料股份有限公司

## 土壤和地下水自行监测报告

编制单位：浙江谛诺环保科技有限公司

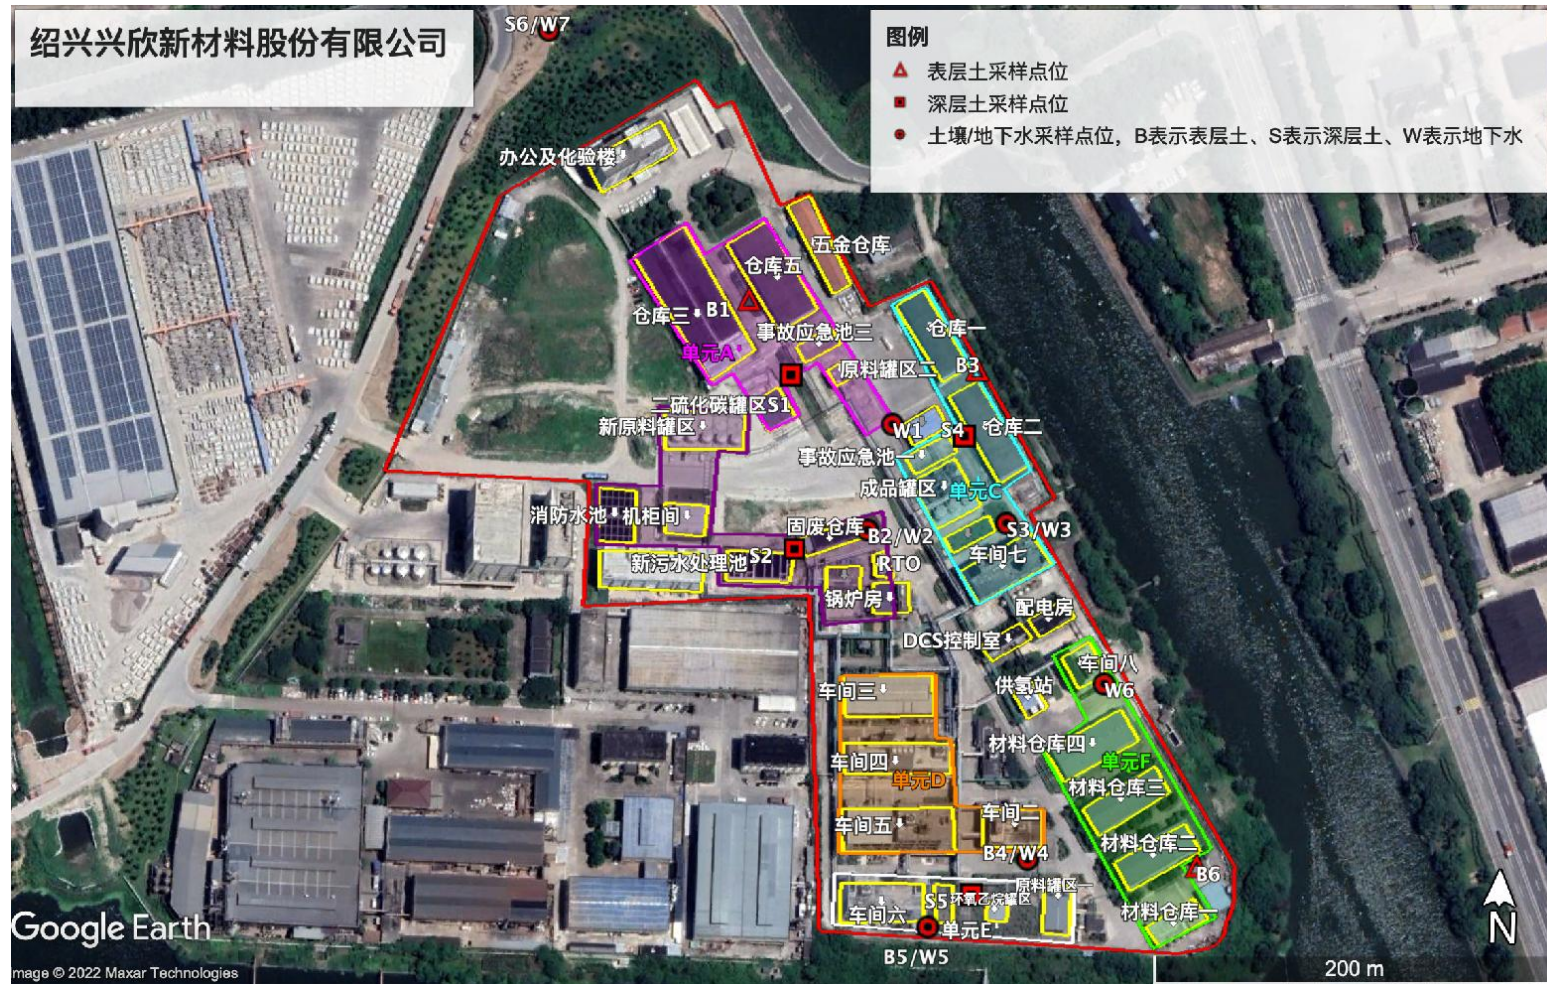
图 2.3-3 已有监测井分布图

根据现场踏勘，目前厂区内地下水的自行监测井均保留（共计6个），详见下图。
